ИНФОРМАЦИОННЫЙ БЮЛЛЕТЕНЬ

о состоянии геологической среды прибрежно-шельфовой зоны Баренцева, Белого и Балтийского морей в 2017 году

ФЕДЕРАЛЬНОЕ ГОСУДАРСТВЕННОЕ БЮДЖЕТНОЕ УЧРЕЖДЕНИЕ «ГИДРОСПЕЦГЕОЛОГИЯ»
(ФГБУ «ГИДРОСПЕЦГЕОЛОГИЯ»)

ФЕДЕРАЛЬНОЕ ГОСУДАРСТВЕННОЕ БЮДЖЕТНОЕ УЧРЕЖДЕНИЕ «ВСЕРОССИЙСКИЙ НАУЧНО-
ИССЛЕДОВАТЕЛЬСКИЙ ГЕОЛОГИЧЕСКИЙ ИНСТИТУТ им. А.П. КАРПИНСКОГО» (ФГБУ «ВСЕГЕИ»)

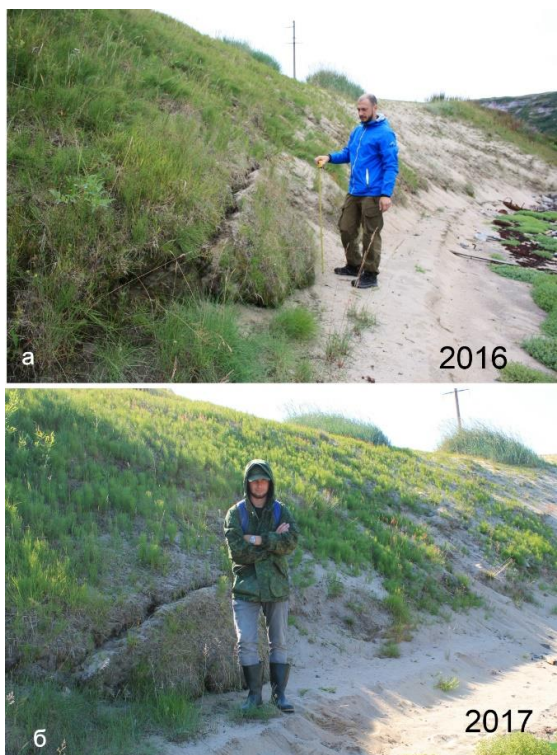
Рисунок 4. Оползневые процессы (2016 и 2017 гг.)

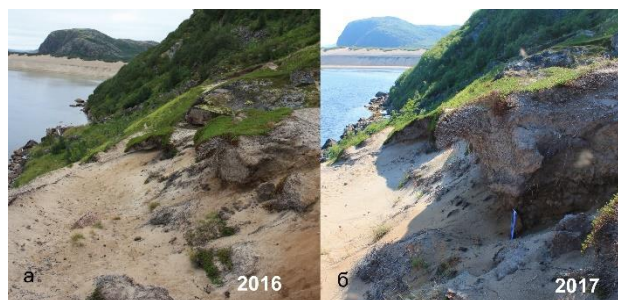
Рисунок 5. Осыпные процессы в устье р. Териберка, левый берег в 2016 (а) и 2017 (б) гг.

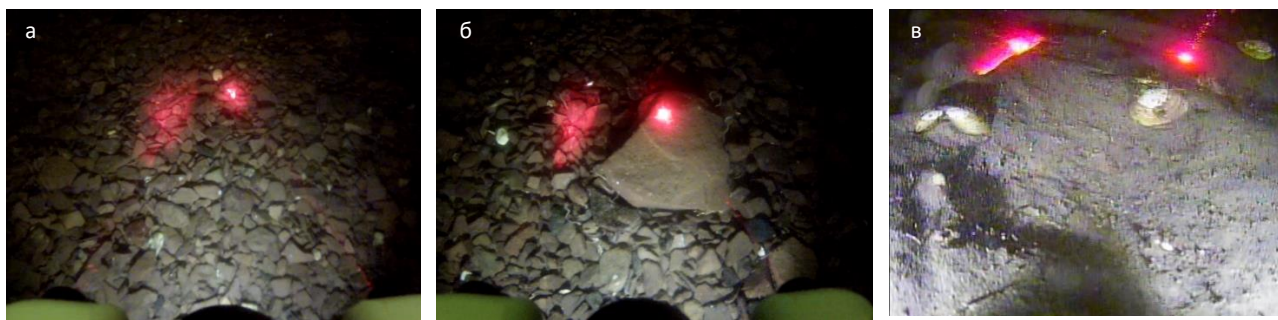
изменчивым по площади литологическим составом донных осадков, приуроченным к прибрежным мелководьям и подводным поднятиям, для получения обобщенной характеристики осадков проводилось подводное фототелепрофилирование, позволившее оконтурить зоны развития грубообломочных отложений (рис. 18, а, б) и детализировать литологическую карту дна пункта наблюдений.

Физические свойства морских голоценовых отложений, выходящих на поверхность дна, достаточно однородны (ил глинистый, текущие суглинки) (рис. 18, в). Все испытанные грунты можно охарактеризовать как слабые (ГОСТ-25100) (табл. 1).

Рисунок 18. Галечно-гравийные отложения с отдельными валунами (а, б) и алевропелитовые илы (в) на дне Кандалакшского залива

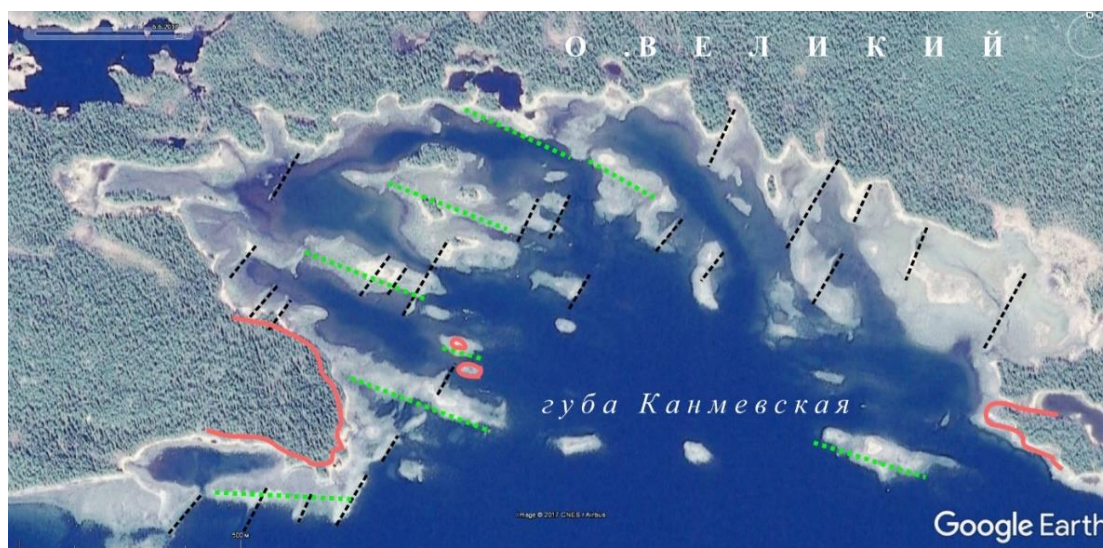
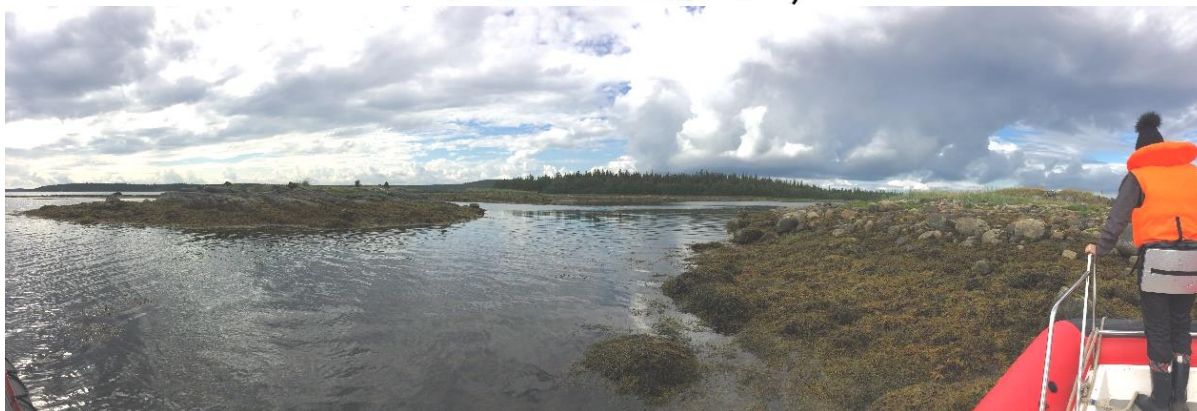
Анализ космоснимков позволил выявить участки развития небольших (первые сотни метров) ледниково-аккумулятивных структур

(гряд), ориентированных преимущественно в северном, северо-восточном направлениях. Как правило, мелкие гряды сложены грубообломочным материалом (валунами и глыбами) и разнозернистым песком. Также фиксировалось присутствие в них суглинистой составляющей. Грядовый рельеф наиболее проявлен в периоды наибольших отливов в зонах осушки (рис. 24). Локально были установлены обширные песчано-галечные отмели с развалами валунов и глыб (т.н. 17BC14, 17BC28), представляющие собой переработанные волновыми процессами и приливно-отливными течениями ледниковые отложения. В зоне осушки формируются протяженные (несколько сотен метров) косы, сложенные хорошо сортированными песчаными отложениями, по периферии аккумулятивных тел наблюдаются скопления галечно-гравийного материала.

Рисунок 24. Развитие моренно-грядового рельефа на кристаллическом фундаменте, подверженном ледниковой экзарации: А – результаты дешифрирования космоснимка: 1 – установленные коренные выходы пород, 2 – гряды ЮВ простирания (в ядре гряды коренные выходы, перекрытые песчано-валунной мореной), 3 – валунные гряды СВ простирания; Б – фото грядового рельефа

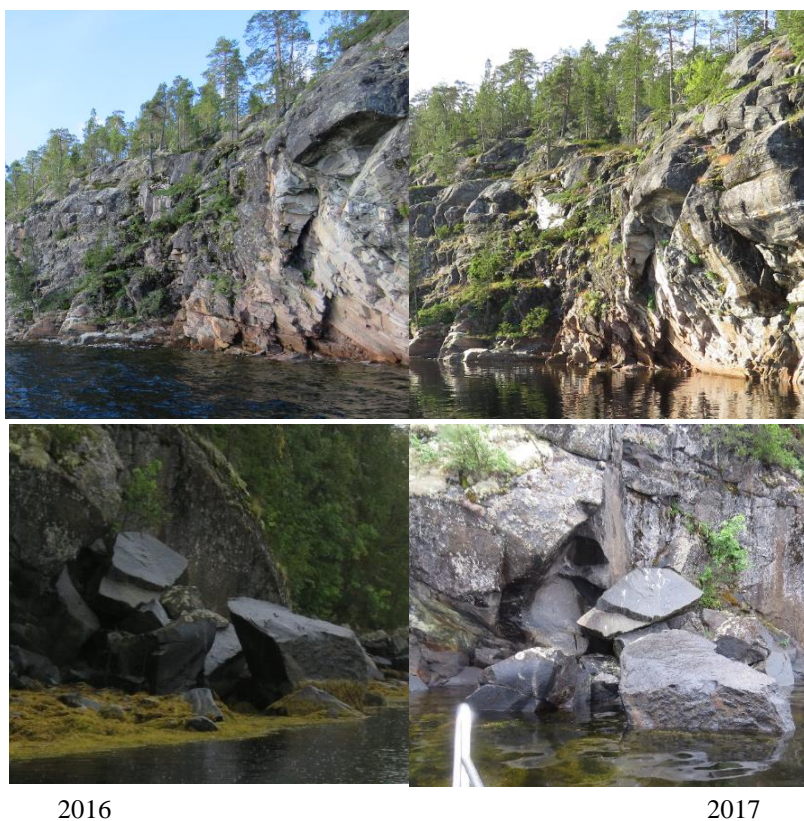
южном берегу губы Чёрная) был зафиксирован экзарационно-тектонический тип берега с вертикальными и отвесными стенками трещиноватых горных пород. Высота стенок достигает 20–30 м, по системе трещин происходит откалывание и обрушение блоков пород, в литоральной зоне фиксируются свежие сколы. Проведенные мониторинговые наблюдения на этих участках наиболее потенциального развития склоновых ЭГП показали, что за прошедший год существенных изменений не произошло. В точках наблюдения не было зафиксировано свежих сколов или появления новых делювиальных масс горных пород (рис. 27).

Рисунок 27. Динамика развития ЭГП на участках экзарационно-тектонического берега: А – в т.н. 17BC44; Б – в т.н. 17BC21

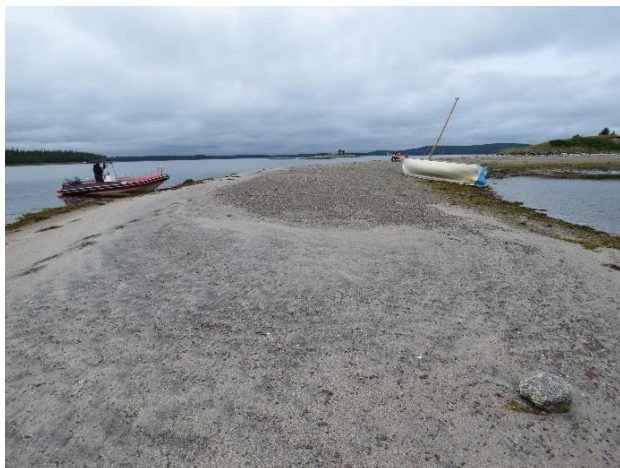
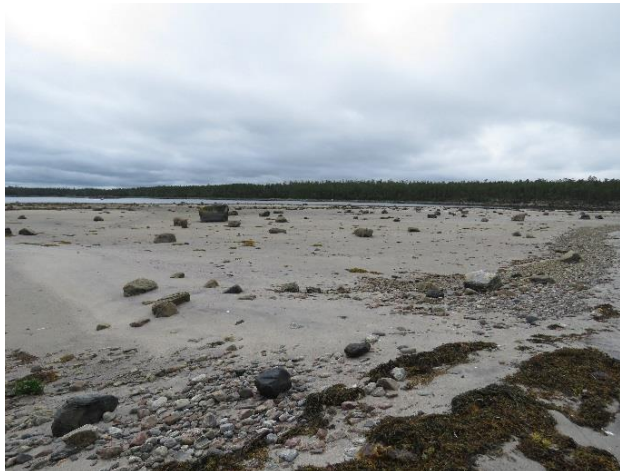
Низкий аккумулятивный песчаный берег. Данный тип берега развит локально, и к нему были отнесены обширные песчано-гравийно-валунные отмели, развитые в т.н. 17BC28 и 17BC14 (рис. 28). Их формирование обусловлено результатом переработки моренных, существенно песчаных, отложений приливно-отливными течениями и волнами. На участках причленения образованной морскими наносами отмели к берегу происходит формирование локальных низких аккумулятивных пляжей.

Рисунок 28. Зоны аккумулятивного песчаного подводного берегового склона в т.н.: сверху – 17BC28; внизу – 17BC14

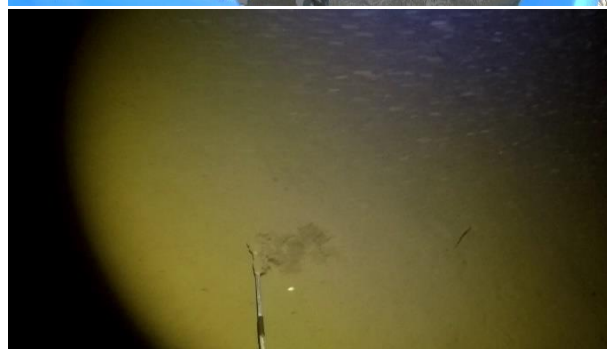
Донный пробоотбор был сконцентрирован в юго-западной части площади исследования, в устьевых частях губ Кислая, Лансеена и в губе Чёрная. Среди отобранных образцов преобладали текучие донные осадки преимущественно алевропелитового состава с существенной примесью песчаного материала. На поверхности образцов отмечался тонкий слой буроватого наилка, ниже осадок имел преимущественно зеленовато-серый, местами до черного, цвет. Как правило, на видеостанциях,

выполненных на этих точках опробования, наблюдалась выровненная поверхность дна, заиленность и следы деятельности донных организмов (рис. 29).

Рисунок 29. Глинистые алевриты на станции отбора грунтов №17BC34: сверху – образец донного осадка; внизу – фрагмент видеозаписи (17-BC-TB-13) поверхности дна

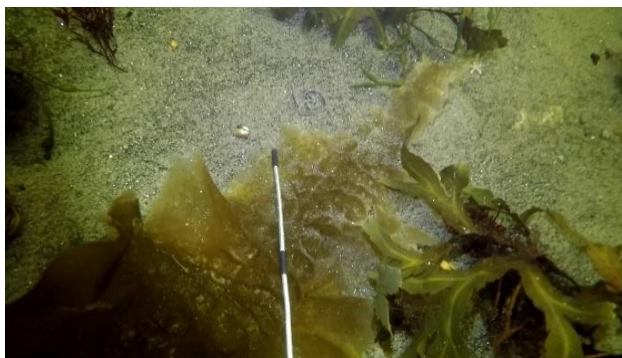
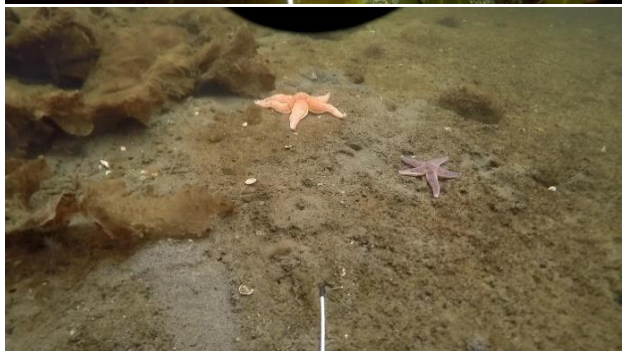
На большинстве станций донного опробования, поверхность дна которых сложена преимущественно песчаными или грубообломочными отложениями, отбор проб не дал результатов, что было обусловлено присутствием на дне значительного количества биомассы: донная растительность, бентосные организмы (двустворчатые моллюски, морские звезды и т.д.). Проведенное видеонаблюдение позволило определить состав донных отложений на этих станциях (рис. 30).

Рисунок 30. Пески, слагающие поверхность дна: *а* – на станции № 17-ВС-16 (17-ВС-ТВ-5); *б* – на станции № 17-ВС-10 (17-ВС-ТВ-3)

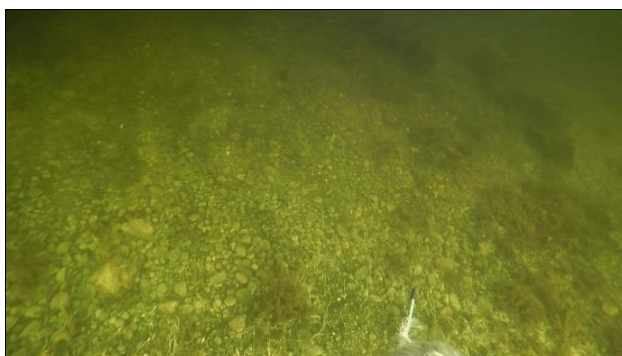
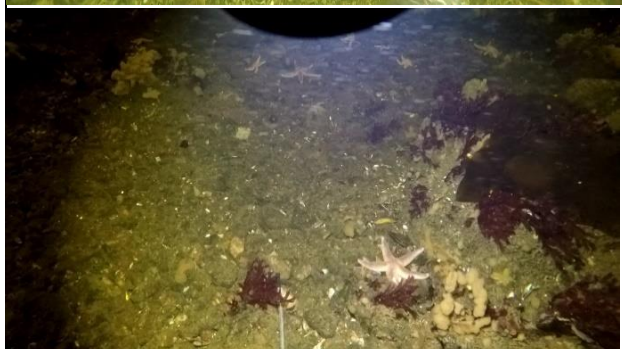
Результаты фототелепрофилирования позволили установить участки поверхности дна, подверженные донному размыву, выражающемуся в вымывании частиц песчаной размерности и более тонкого материала из донных отложений (рис. 31). Наиболее сильный размыв поверхности дна в пределах площади изучения, характерен для узких протоков и бухт, где наиболее сильно проявляется действие приливно-отливных течений, являющихся основным фактором донной эрозии.

Рисунок 31. Грубообломочные отложения, слагающие поверхность дна: *а* – на станции №17-ВС-28 (17-ВС-ТВ-12); *б* – на станции № 17-ВС-7 (17-ВС-ТВ-2)

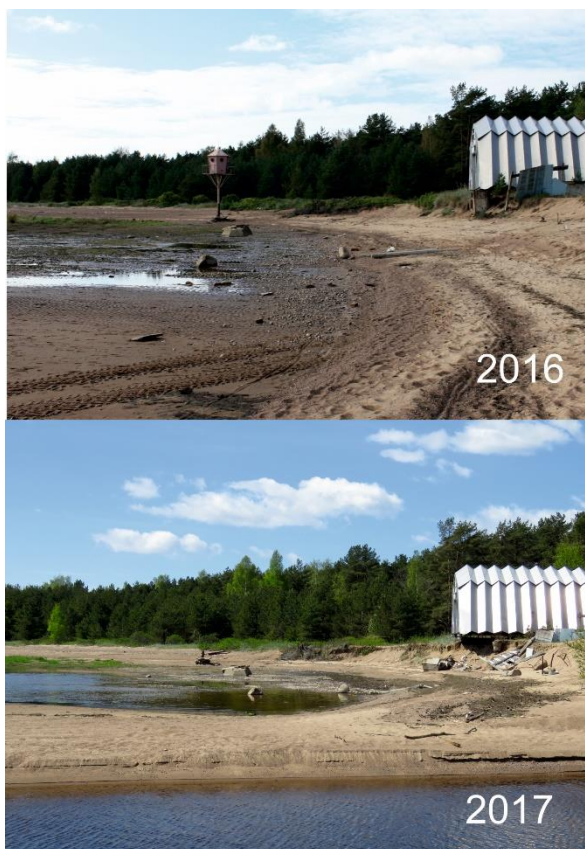
Рисунок 33. Размыв берегового уступа и разрушения основания ангара, как результат развития ЭГП к западу от устья р. Приветная

В устьевой части реки Приветная наблюдается активизация процессов боковой эрозии в результате миграции русла, приводящего к обрушению деревьев и разрушению территории санатория «Восток-6». За прошедший год отмечается усиление процесса морской абразии к западу от устья реки. Разрыв берегового уступа угрожает строению, расположенному на берегу, фундамент которого постепенно разрушается (рис. 33).

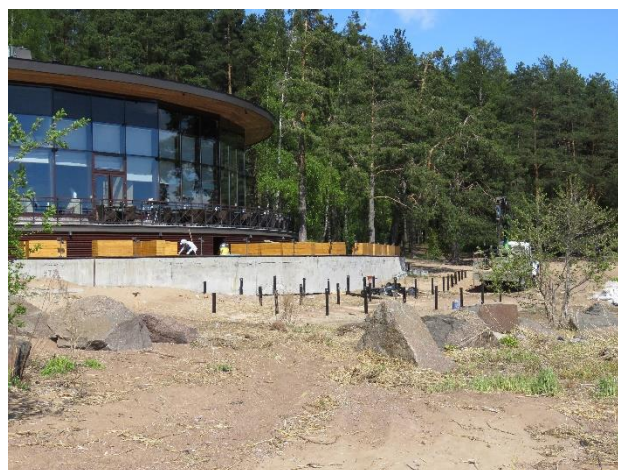
Рисунок 34. Расширение территории ресторана «Ель» в зону непосредственного влияния ЭГП (переработка пляжа волнами)

Подобная ситуация складывается и на другом абразионном участке берега в Курортном районе в пос. Комарово, где терраса ресторана, возведенная на пляже, не раз подвергалась разрушению, как в ходе волнового размыва (абразии), так и в результате ледового воздействия (рис. 35). Проведенное в пос. Серово георадиолокационное профилирование в береговой зоне, захватывающее приморскую литориновую террасу, показало, что в основании береговых уступов и террасы залегают преимущественно песчаные отложения позднеледниковой эпохи.

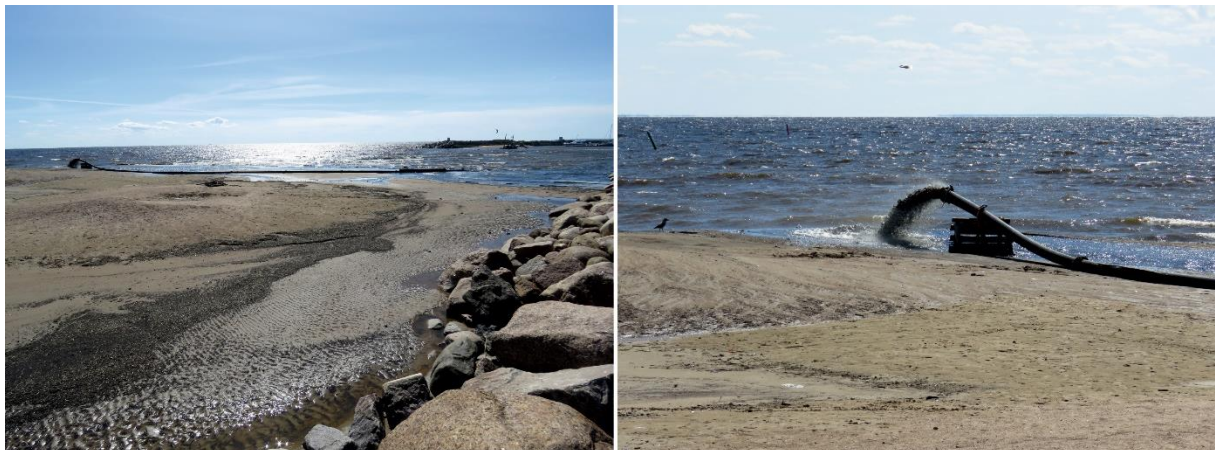
В ходе очистки и углубления подходного фарватера яхт-клуба Терийоки, расположенного в Зеленогорске, производится складирование песчаного грунта в субаквальной части береговой зоны, что приводит к ее трансформации (рис. 37). Техногенное преобразование береговой зоны под воздействием намыва песчаного грунта (рефулирование) в данном случае оказывает в целом положительный эффект на баланс наносов береговой зоны. Подобная практика, проводимая не первый год, приводит к расширению подводных песчаных отмелей к западу от Яхт-клуба, где расположен аварийный участок берега. Образование широкой отмели приводит к гашению волновой энергии и общему сокращению абразионного воздействия.

Рисунок 37. Намыв песчаного грунта (рефулирование) к западу от яхт-клуба Терийоки

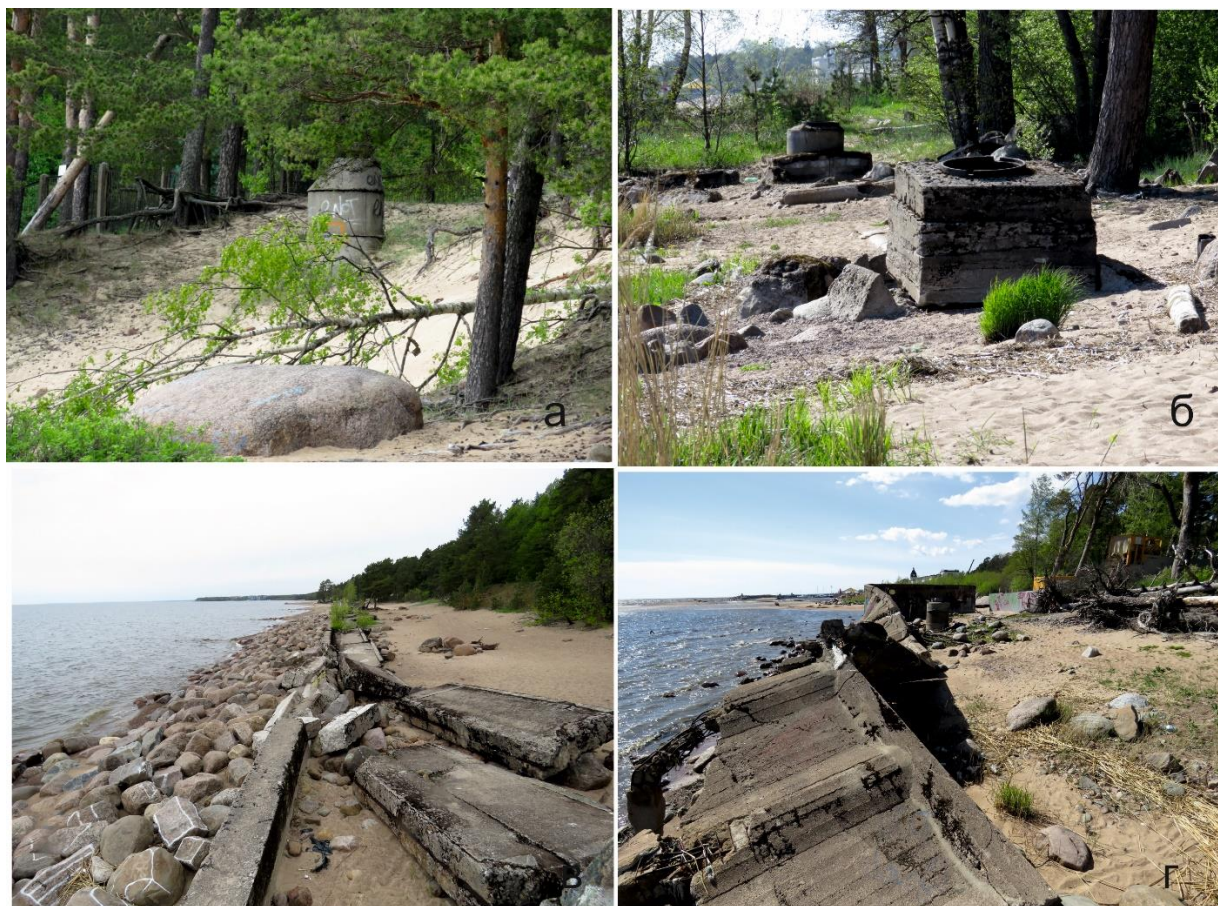
Рисунок 38. Техногенные сооружения в береговой зоне Курортного района (фотографии 2017 г.): *а* – колодцы коллекторов с размывом основанием в пос. Репино и *б* – г. Зеленогорск; *в* – разрушенные волноотбойные стенки в пос. Репино и *г* – г. Зеленогорск

вблизи старых. При этом берегозащитные сооружения, расположенные на этом участке, разрушены. Восстановительных мероприятий не производится, разрушенные элементы берегозащитных сооружений не оказывают стабилизирующего воздействия и требуют проведения реконструкционных мер (рис. 38 *б, г*).

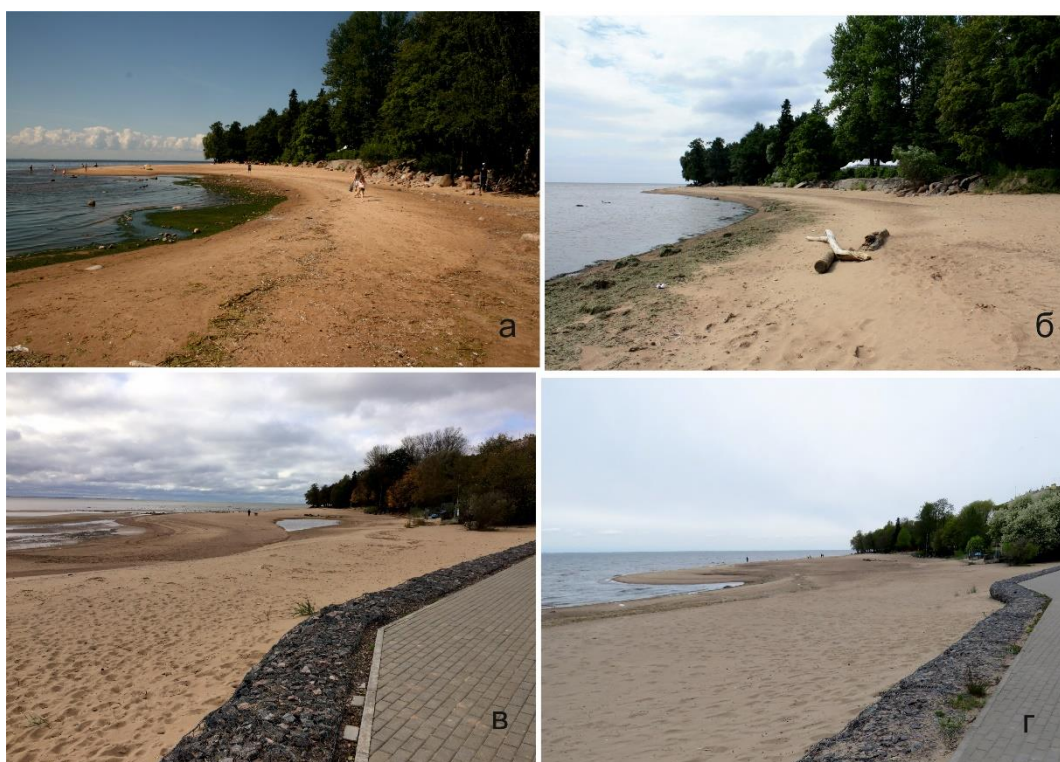
В 2012 г. фиксировался рост косы от мыса в восточном направлении, однако уже в 2013 г. коса была размыта (рис. 41). В 2015 г. в результате избыточного поступления песчаного материала в береговую зону произошло локальное расширение пляжа более чем на 15 м. По данным сопоставления материалов профилирования 2016 г. и 2017 г.,

Рисунок 41. Фотографии участка динамической аккумуляции в пос. Репино: а – фото 04 июля 2012 г., б – фото 23 июля 2013 г., в – фото 5 октября 2016 г., г – фото 5 июля 2017 г.

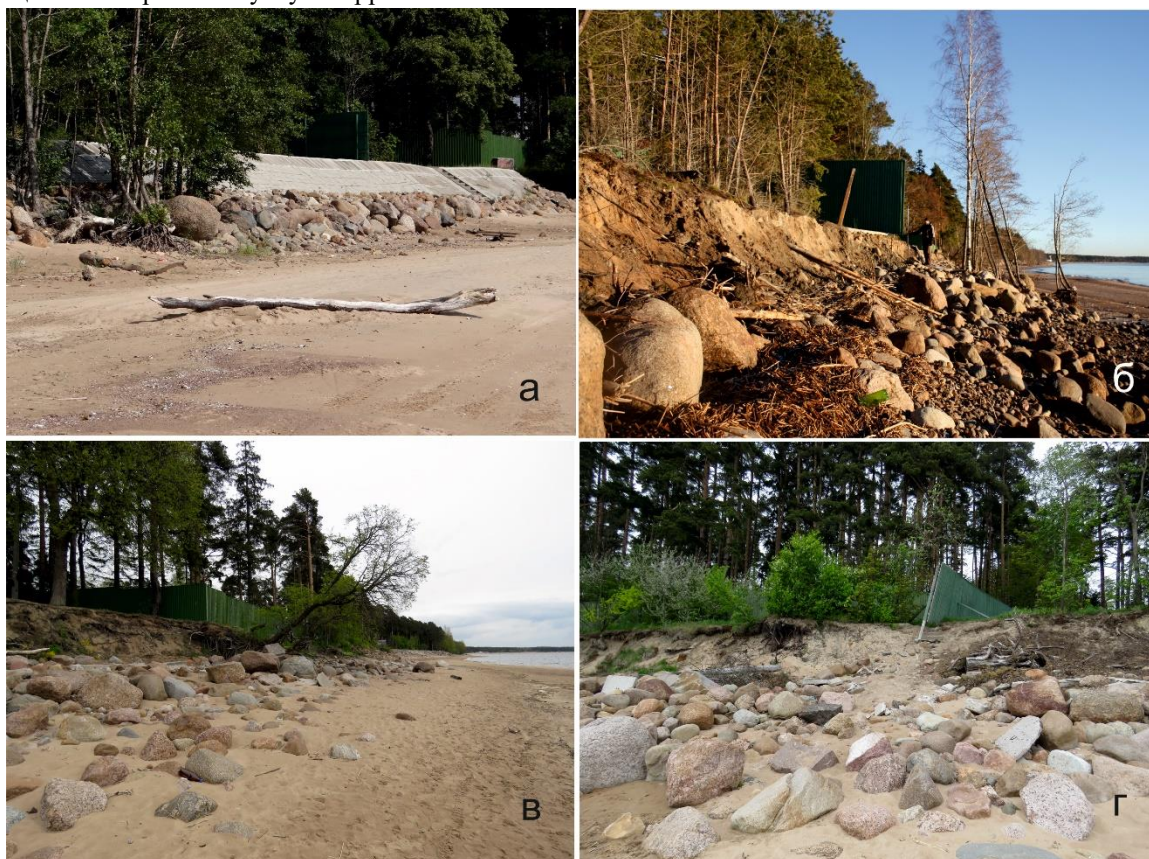
Рисунок 43. Последствия ошибочной берегозащиты 2013 г. в пос. Солнечное: а – 23 июля 2017 г., б – 26.11.2013 г. (после шторма), в, г – 5 июля 2017 г.

был укреплен без надлежащей научно-производственной разработки системы берегозащиты, в результате этого в ходе штормов 2013 г. аварийное состояние берега усугубилось, а берегозащитные сооружения были разрушены. Восстановительные меры 2014 и 2015 гг. не были проведены надлежащим образом, в результате чего шторм в декабре 2015 г. привел к разрушению берегового уступа и отступанию берега (рис. 43).

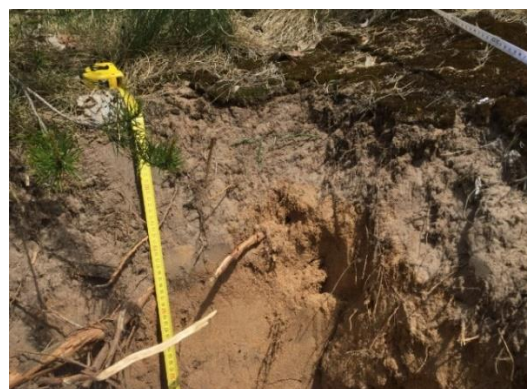
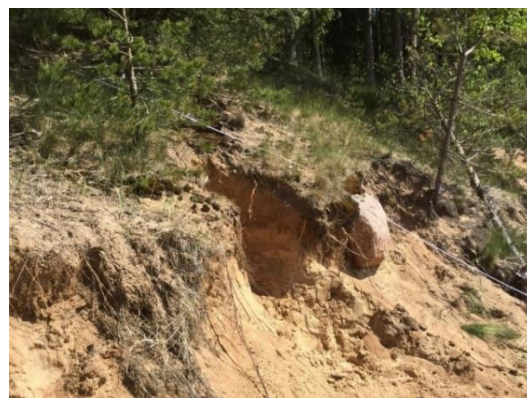
Обнажение (уступ) сложено песком от тонкозернистого до крупного (рис. 51). В толще встречено несколько крупных валунов (рис. 50, б). В целом уступ довольно устойчив и разрушается незначительно в той части, где углы склона наиболее крутые. Растительный покров в верхней

Рисунок 50. а – корни в отложениях уступа; б – валун в толще песчаных отложений

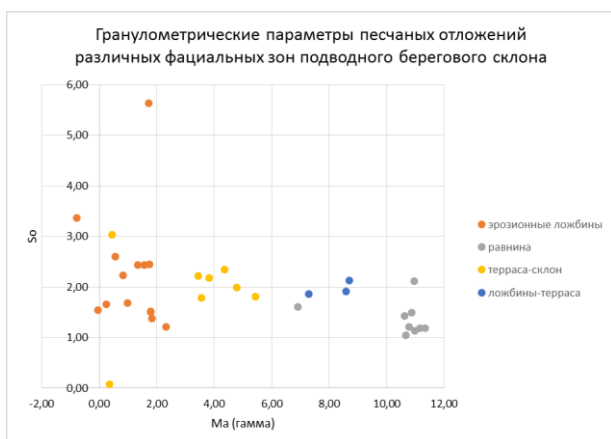
Рисунок 55. Гранулометрические параметры песчаных отложений различных фациальных зон подводного берегового склона. Пункт наблюдений «Северная береговая зона в пределах Курортного района»

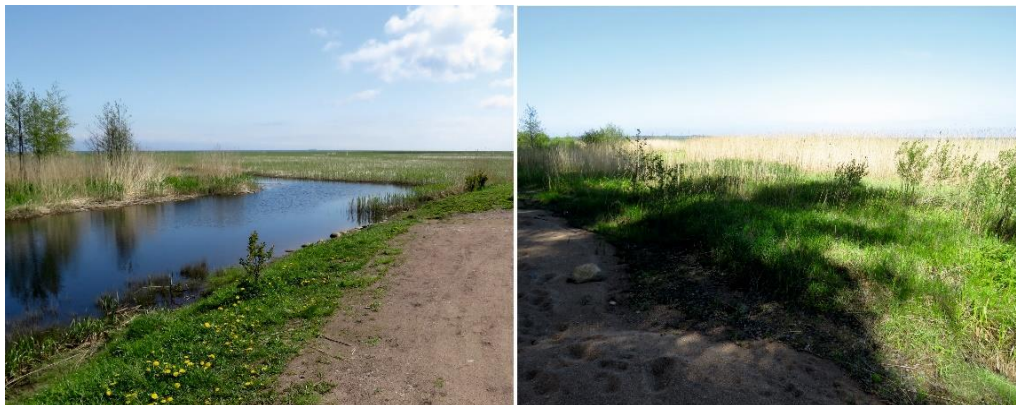
Рисунок 57. Зарастание подводного берегового склона водной растительностью в пос. Чёрная Лахта

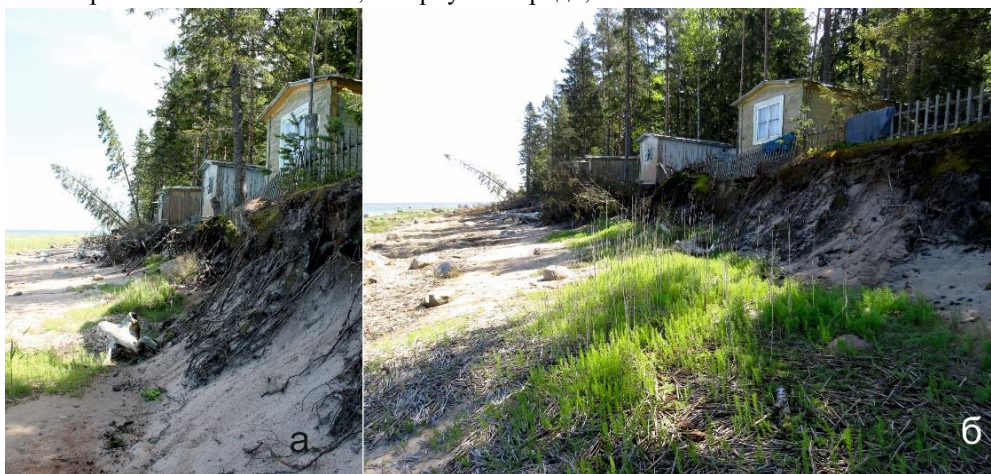
Рисунок 58. Разрушение побережья территории турбазы КМОЛЗ «Янтарный берег» с 2016 по 2017 гг. а – фото 14 июля 2016 г., б – фото 6 июля 2017 г.

К востоку от пос. Чёрная Лахта наблюдается развитие абразионных процессов с разрушением побережья территории турбазы КМОЛЗ «Янтарный Берег». Расположенные на песчаной литориновой террасе строения турбазы частично нависают над абразионным уступом высотой около 2 м. За прошедший год наблюдается отступление уступа, падение произрастающих на террасе деревьев на пляж и увеличение степени угрозы обрушения построек (рис. 58). Возможно, в условиях незначительного штормового воздействия за период 2016–2017 гг. на этом участке развитие ЭГП связано, в первую очередь, с

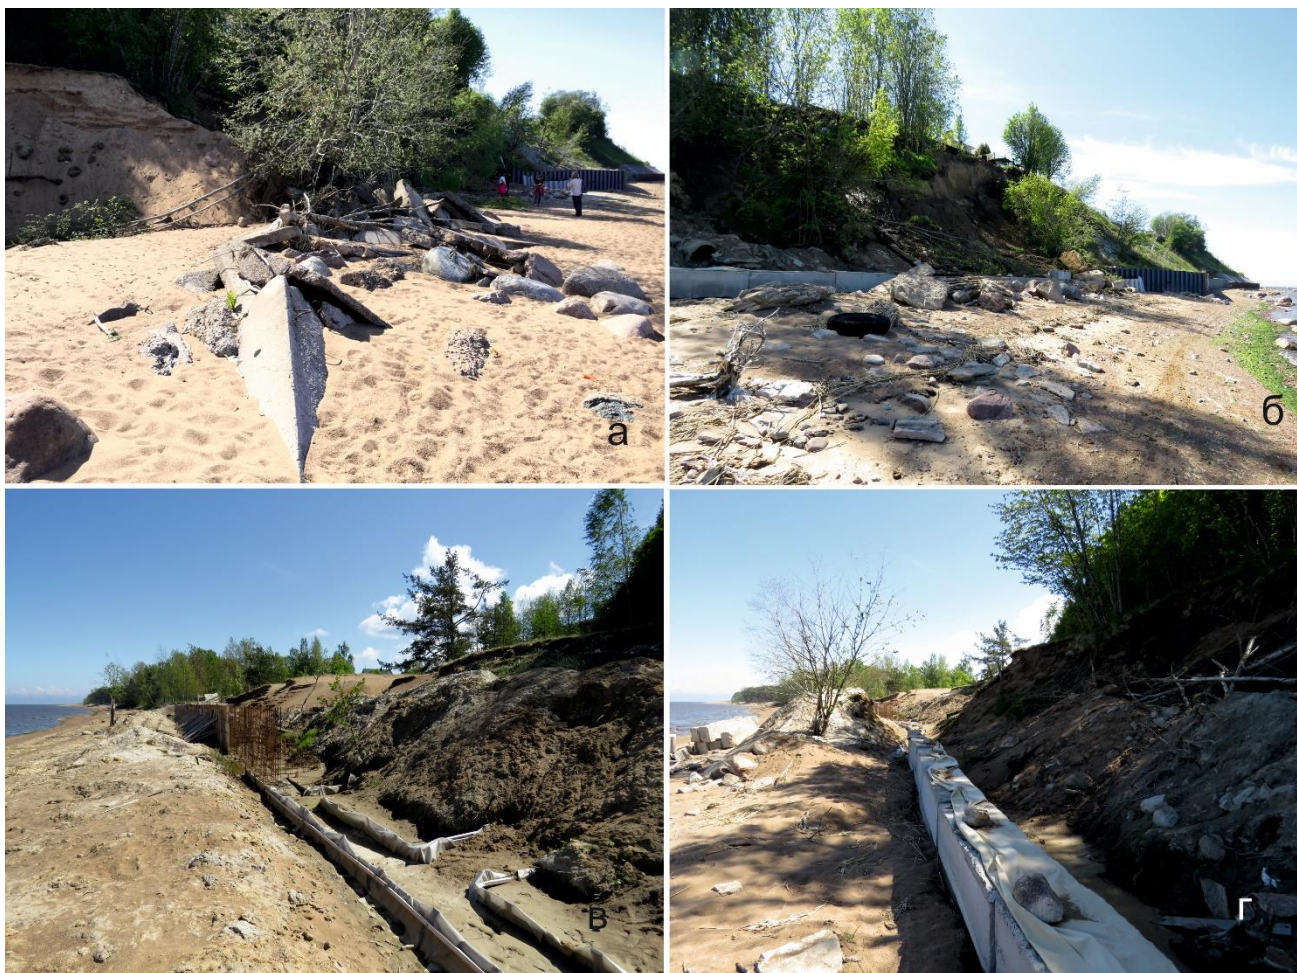
Рисунок 60. Осыпной абразионный уступ на западе пос. Лебяжье: *а* – незакрепленный участок берега на фоне берегозащитных сооружений в 2016 г. (фото 24 мая 2016 г.); *б*, *в*, *г* – начало возведения берегозащиты к востоку от укрепленного берега в 2017 г. (фото 6 июля 2017 г.)

вого уступа к востоку от защищенного берега. Сооружения, защищающие песчаную террасу высотой 2–3 м, представляют собой закопанные до уровня воды бетонные блоки, наращенные вверх армированной бетонной стенкой, идущей вровень с террасой. Жесткая конструкция волноотбойной вертикальной стенки, вероятно всего, будет подвергаться наибольшему ударному воздействию волн, разрушающихся в береговой зоне. Если проект берегозащиты не подразумевает создание перед стенкой искусственного волногасящего пляжа, то со временем вероятны негативные последствия такого строительства, выражающиеся в разрушении стенки, вымывании грунта из-за нее во время шторма и полном размыве пляжа перед стенкой.

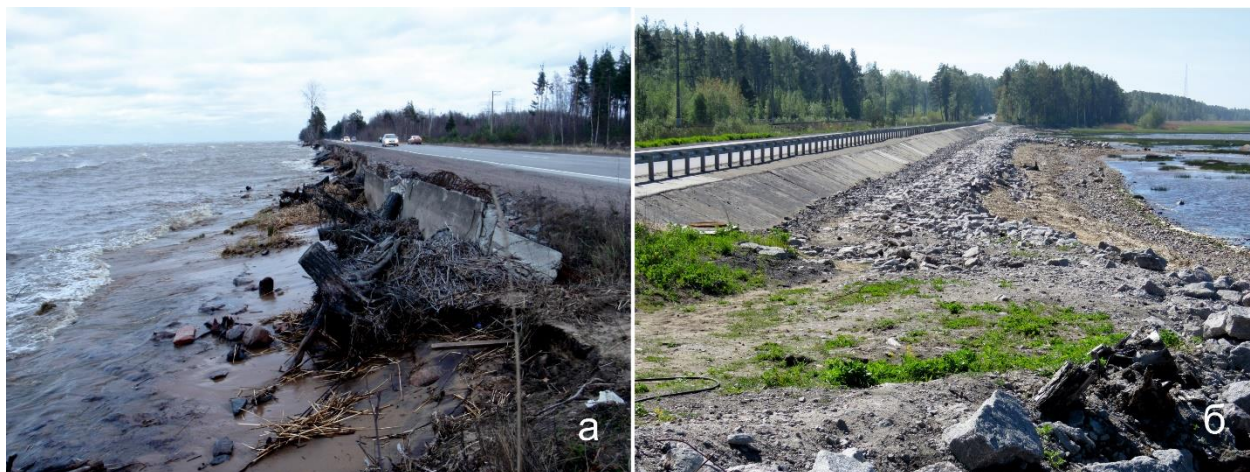
Рисунок 61. Участок шоссе Санкт-Петербург – Ручьи: *а* – во время шторма 2013 г., с первым вариантом берегозащитных сооружений (фото 17 ноября 2013 г.); *б* – берегозащитные сооружения, возведенные в 2015 г. (фото 6 июля 2017 г.)

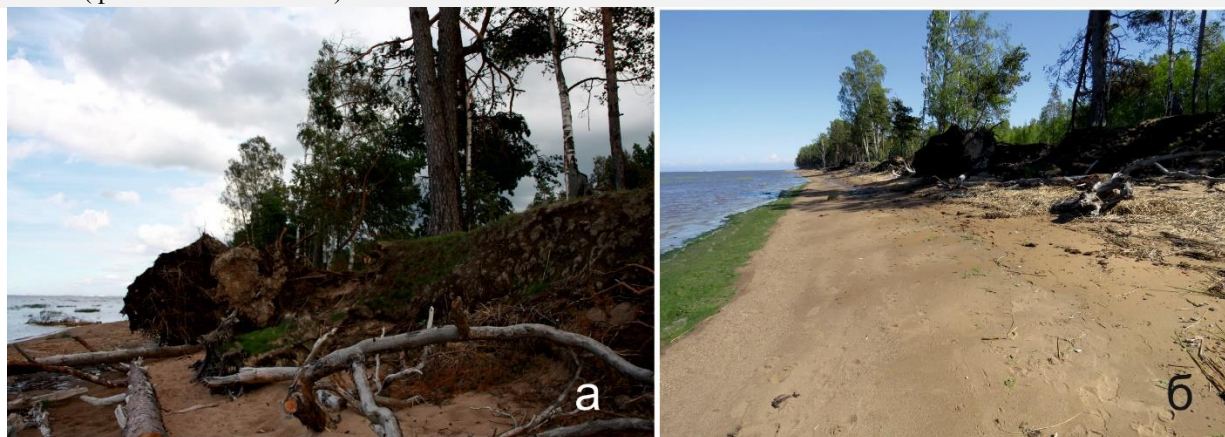
Рисунок 62. Незакрепленный участок берега с абразионным уступом в песчаной береговой террасе вблизи шоссе Санкт-Петербург–Ручьи

Сравнение профилей за три года показывает сокращение мощности пляжевых отложений, защищающих береговой уступ от штормового воздействия, на 1 м (рис. 63). В дальнейшем следует ожидать размыва берегового уступа, расположенного в непосредственной близости от автомагистрали.

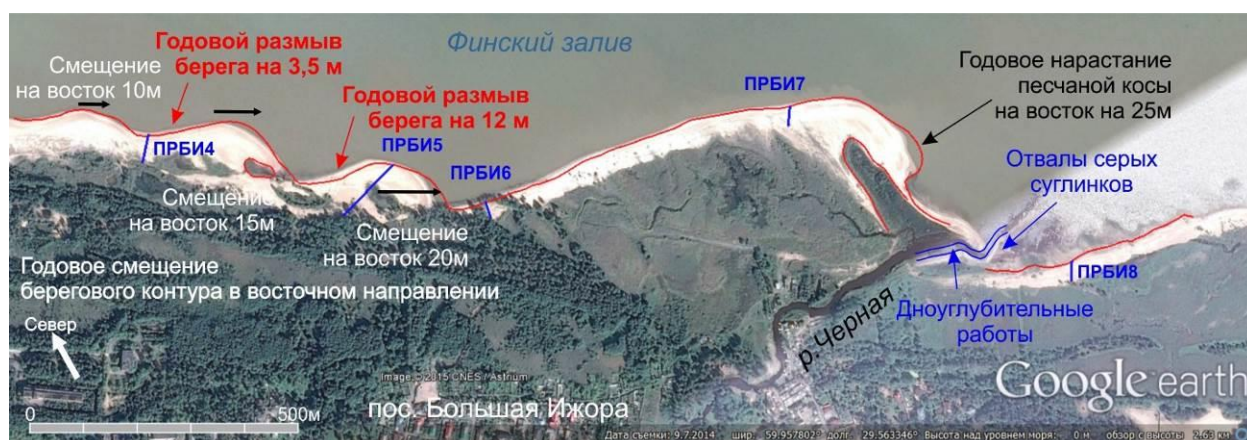
Рисунок 66. Результаты актуальной GPS съемки берегового контура, наложенные на космоснимок от 09.07.2014 г. (Google Earth)

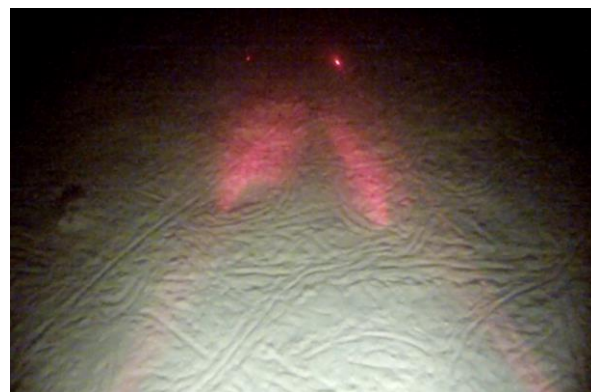
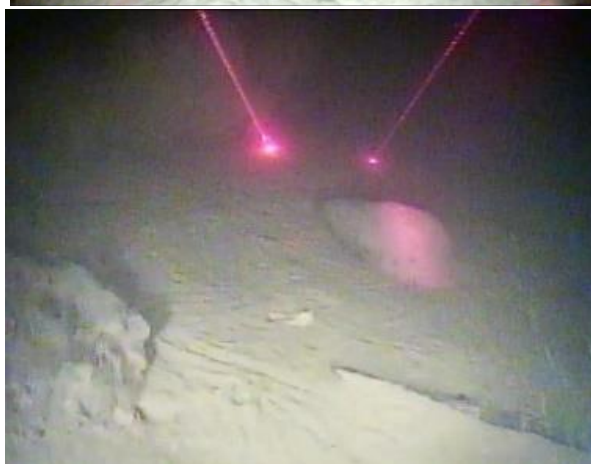
Анализ сопоставления распределения покмарков, выявленных по данным ГЛБО в 2016 и 2017 г. (рис. 86), позволяет сделать вывод о том, что процесс формирования этих кольцевых структур в пункте наблюдений «Копорский залив» продолжает оставаться активным. Об этом свидетельствует факт появления на площади наблюдений новых покмарков, не отмеченных в 2016 г. Частично покмарки 2017 г. совпадают с выявленными в 2016 г. Часть покмарков, выявленных в 2016 г., на записи ГЛБО 2017 г. не установлены, что может свидетельствовать об их занесенности поверхностными осадками. Можно констатировать, что процесс формирования покмарков носит активный, но пульсационный характер

Рисунок 85. Примеры фотоизображения поверхности дна в пределах поля развития покмарков (ст.17-Коп-2ТВ, 17-Коп-4ТВ)

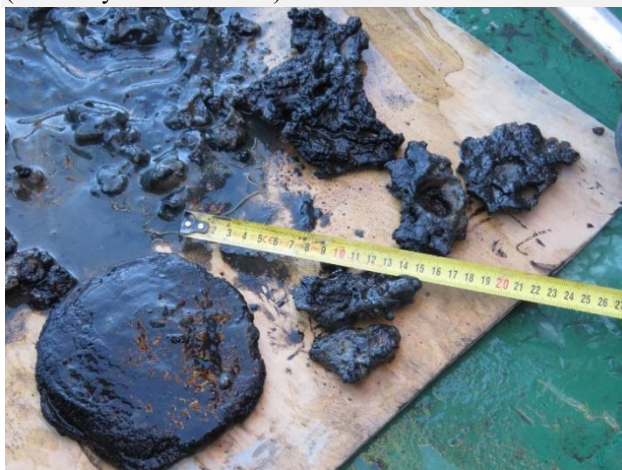
Рисунок 94. Железо-марганцевые конкреции и корки (т.н. 17-ГГ-35), отобранные на склоне изометричного «кратера»

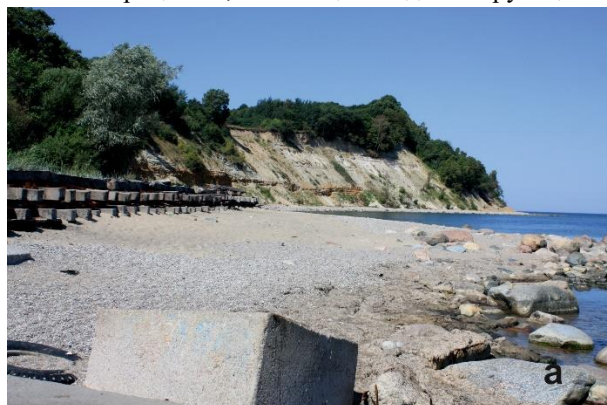
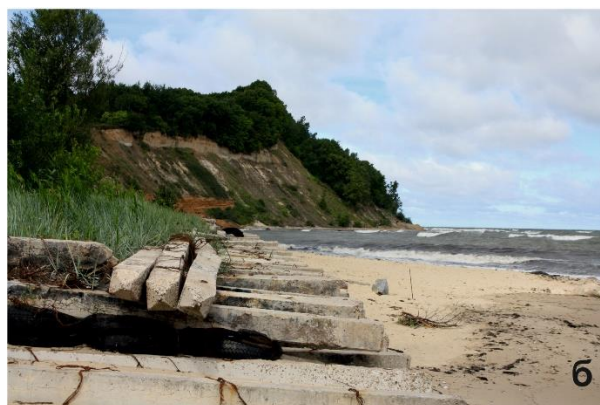
Рисунок 97. Стабилизация склона растительностью. Западный фланг Финляндской бухты: *а* – фото 2014 г. (станция 14-ССБ-31); *б* – фото 2017 г. (станция 17-ССБ-1)

Берега от бухты в пос. Фирино до променада в г. Светлогорск практически на всем протяжении характеризуются активным развитием всего комплекса опасных ЭГП (эрозионно-гравитационные, оползневые, осыпные, эрозионные, обвальные) в активных абразионно-гравитационных уступах. Стабильные участки склонов в пределах рассматриваемого пункта наблюдений фиксируются локально. В западной части Филинской бухты последняя активизация склоновых процессов была спровоцирована экстремальными штормами зимы 2012–2013 гг., за истекший период склон частично стабилизирован растительностью (рис. 97).

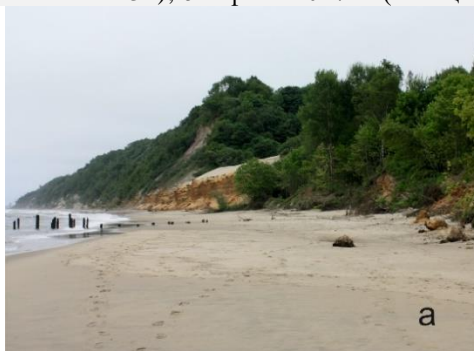
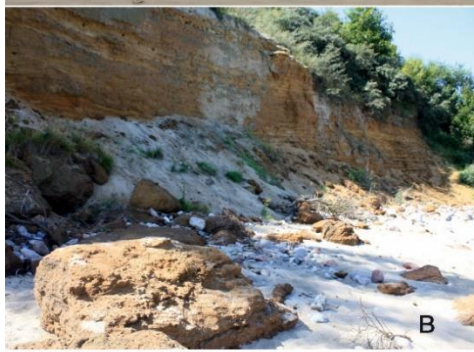
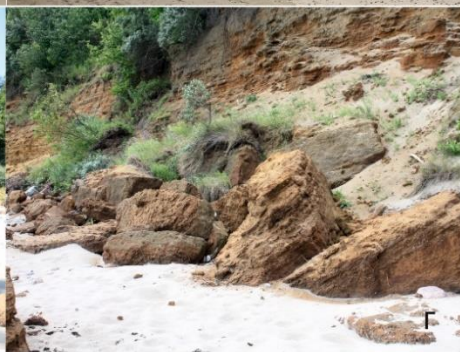
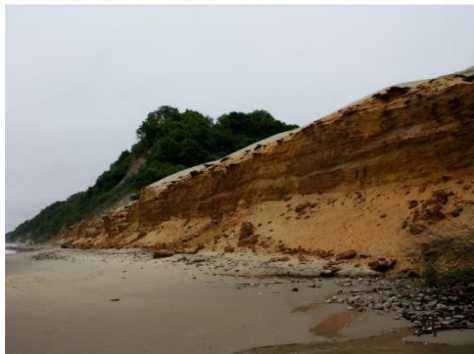
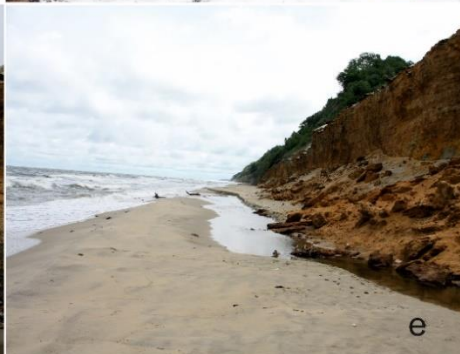
Рисунок 98. Активные осыпные и обвальные процессы в Финляндской бухте: *а, б* – точка наблюдения 13-ССБ-28; *б, г* – точка наблюдения 17-ССБ-4; *д* – точка наблюдения 13-ССБ-27; *е* – точка наблюдения 17-ССБ-6

типом опасных ЭГП на участке между станциями наблюдения 17-ССБ-3 – 17-ССБ-6 (рис. 98).

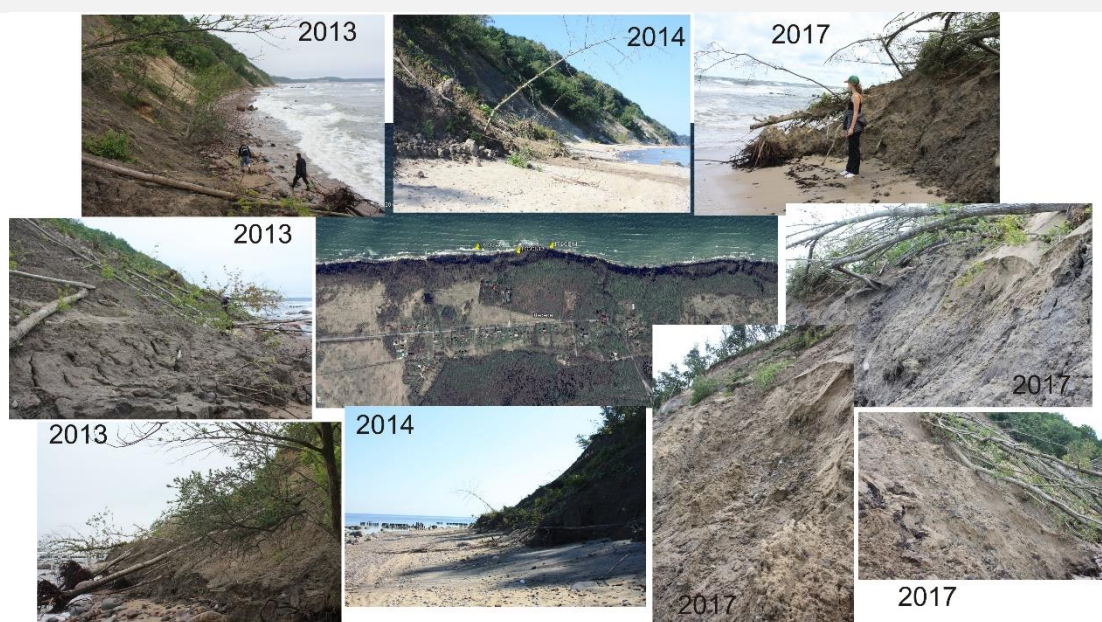
Рисунок 100. Оползневые шлейфы и осовы. Станция наблюдения 17-ССБ-13

К востоку от пос. Приморье (станция наблюдения 17-ССБ-13) расположена зона, где береговой уступ практически на всем протяжении подвержен активному воздействию оползней, осовов, осыпей и эрозионных процессов. Обращает на себя внимание значительная водонасыщенность грунтовых масс (в ряде случаев не только супесей

и суглинков, но и песков), образующих делювиально-пролювиальные конусы на пляже (высотой от 1–2 м до 15 м, длиной до 50 м, шириной до 15–20 м). В строении конусов чередуются осыпные тела, осовы, натеки, обогащенные глинистым материалом, и конусы выноса временных потоков (рис. 100, 101).

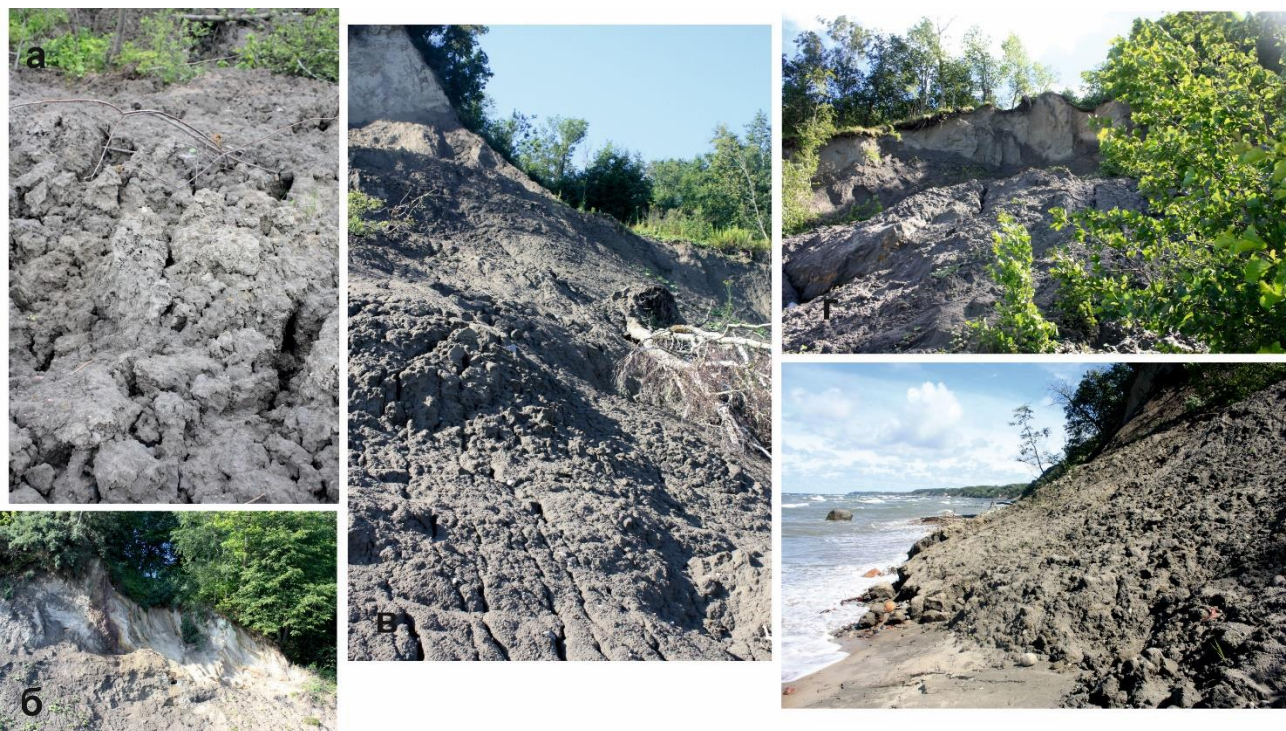
Рисунок 101. Оползневые шлейфы и осыпы. Станция наблюдения 17-ССБ-22: а, б – 2013 г. (станция наблюдения 13-ССБ-14); в – 2014 г. (станция наблюдения 14-ССБ-14); г, д – 2017 г. (станция наблюдения 17-ССБ-22)

склоновых процессов могли быть значительное количество атмосферных осадков и активизация абразии. Продолжается разрушение берегозащитных сооружений (как старых бетонных опоясок, так и недавно возведенных габионов в основании склонов).

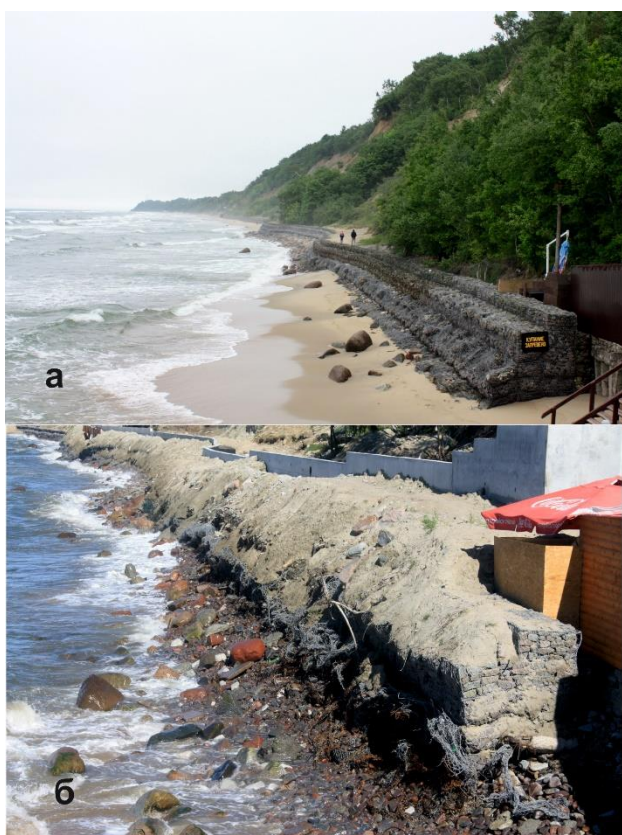
Рисунок 103. Строительство берегозащитных сооружений в г. Светлогорск. Станция наблюдения 17-ССБ-32: а – фото 2013 г., б – фото 2017 г.

Светлогорский пляж в районе променада за истекший год не восстановился. К востоку от Светлогорского променада в настоящее время реализуется масштабный проект по берегозащите. Выполнено укрепление склонов, в приурезовой части подводного берегового склона забит металлический шпунт, ведется отсыпка искусственных пляжей (рис. 103).
