ИНФОРМАЦИОННЫЙ БЮЛЛЕТЕНЬ

о состоянии геологической среды прибрежно-шельфовой зоны Баренцева, Белого и Балтийского морей в 2017 году

ФЕДЕРАЛЬНОЕ ГОСУДАРСТВЕННОЕ БЮДЖЕТНОЕ УЧРЕЖДЕНИЕ «ГИДРОСПЕЦГЕОЛОГИЯ»
(ФГБУ «ГИДРОСПЕЦГЕОЛОГИЯ»)

ФЕДЕРАЛЬНОЕ ГОСУДАРСТВЕННОЕ БЮДЖЕТНОЕ УЧРЕЖДЕНИЕ «ВСЕРОССИЙСКИЙ НАУЧНО-
ИССЛЕДОВАТЕЛЬСКИЙ ГЕОЛОГИЧЕСКИЙ ИНСТИТУТ им. А.П. КАРПИНСКОГО» (ФГБУ «ВСЕГЕИ»)

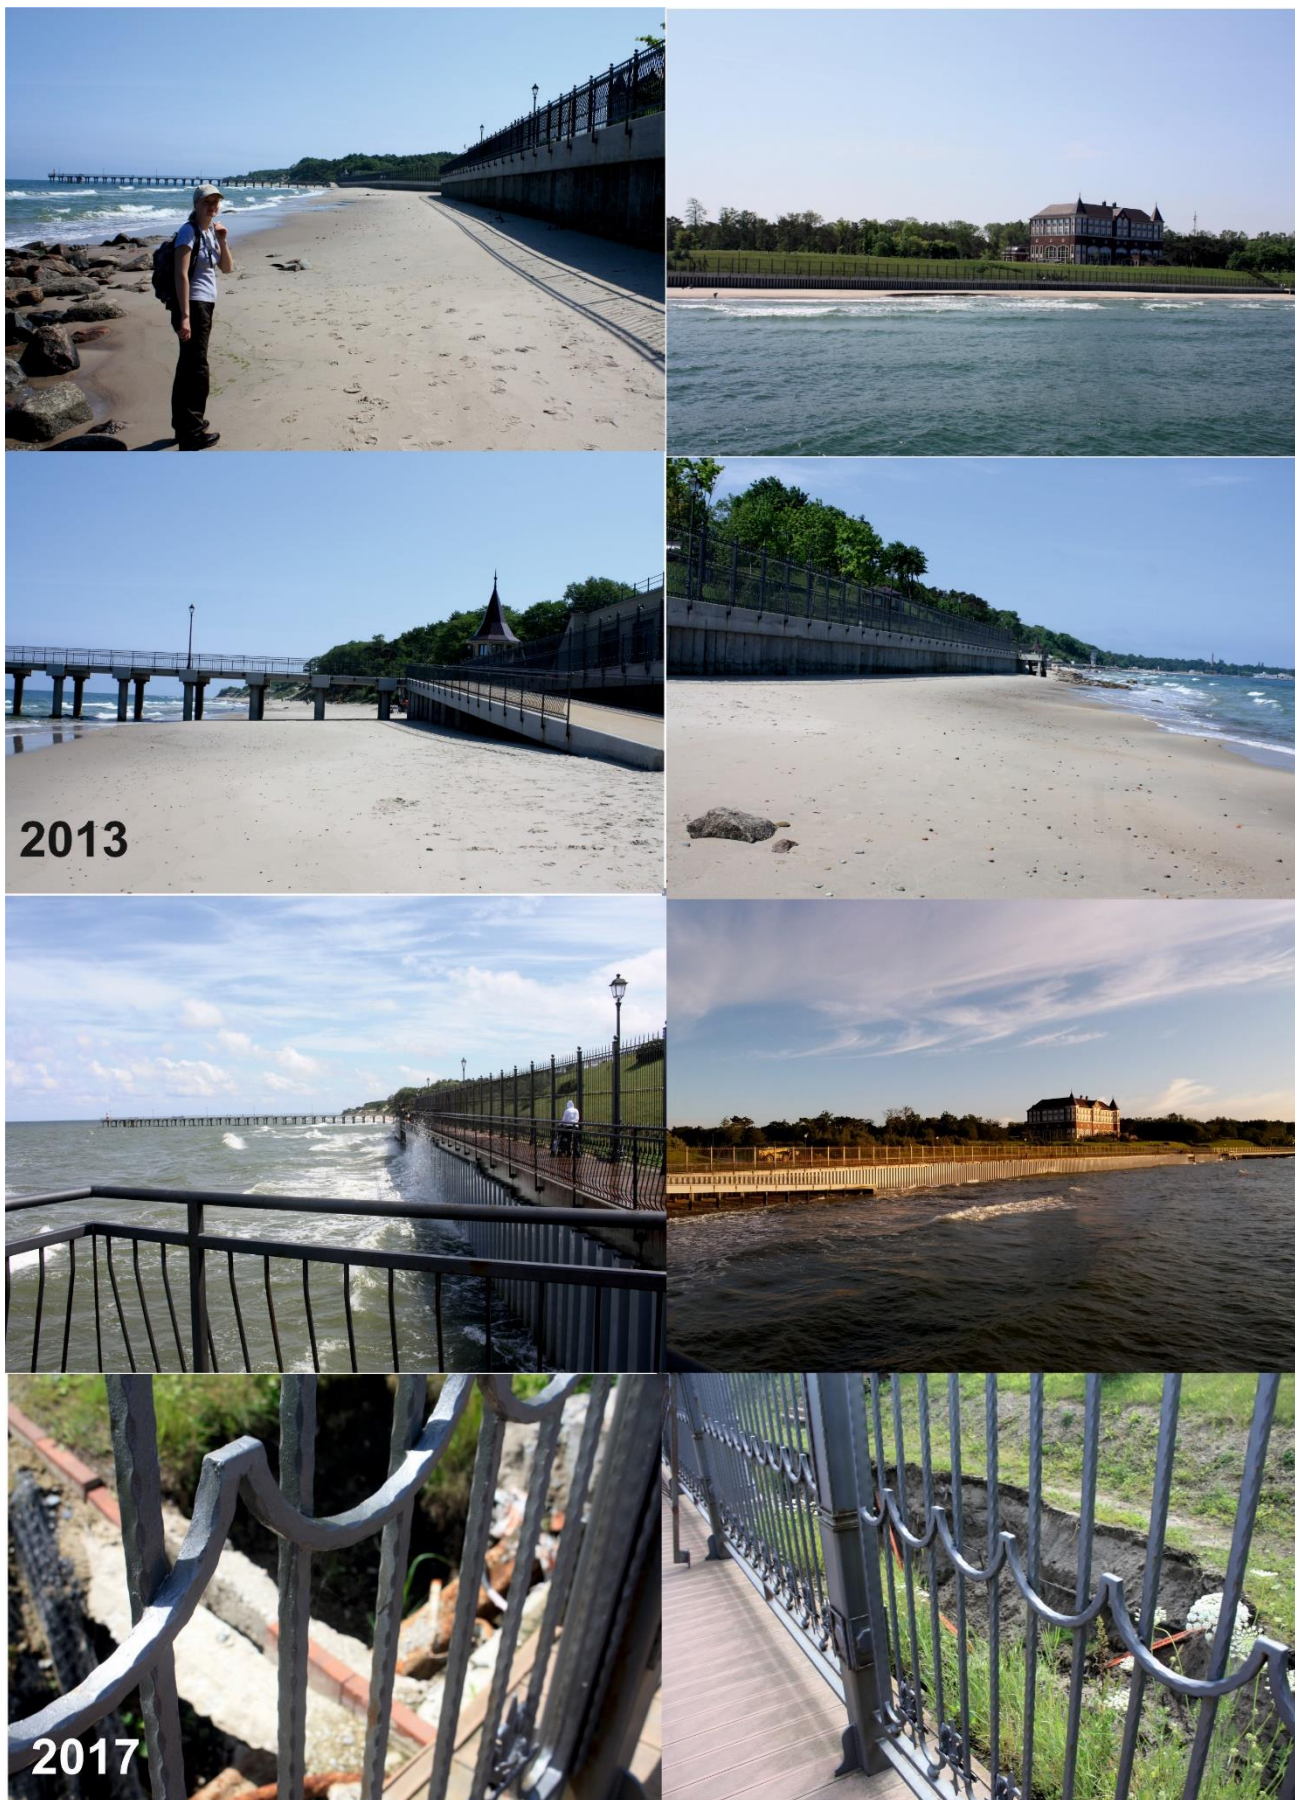
Рисунок 104. Береговая зона Пионерской бухты в районе ФГБУ «Государственный комплекс «Янтарь»

Участок берега от пос. Рыбное городского пляжа в пос. Пионерский характеризуется слабой интенсивностью абразионных, оползневых и осыпных процессов (рис. 104). Аварийная ситуация сложилась на восточном крае променада перед ФГБУ «Государственный комплекс «Янтарь» (пос. Пионерский), где возведение вертикальной проницаемой бетонной стенки в основании променада спровоцировало полный размыв песчаного пляжа перед променадом и подмыв основания укрепленного склона, в результате чего возникли провалы крупных блоков грунта и формирование активного абразионного уступа на расстоянии до 2–3,5 м от края променада (рис. 104). Под угрозой оказались подземные

коммуникации, парковые дорожки, элементы декора (фонари) и устойчивость склона в целом. В момент наблюдений (14.07.2017) водолазами велись аварийные работы (обшивка мористого края основания променада сплошным металлическим шпунтом). Очевидно, что выбранный метод в долгосрочной перспективе приведет к усилению прикорневого размыва сооружения и только усугубит сложившуюся ситуацию (рис. 104).

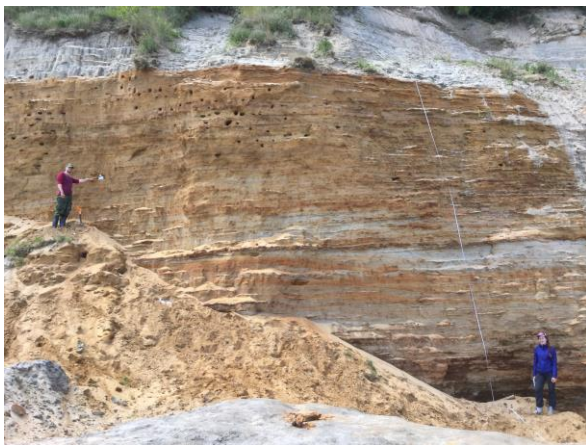
Рисунок 105. Вертикальная стенка обнажения, сложенная ожелезненными песчаниками фации «крант»

Разрез ССРП расположен в западной части Филинской бухты (рис. 105, 106). Видимая ширина пляжа от уреза воды составляет 6 м, далее пляжевая ступень перекрыта осыпью и обвалами (рис. 106), а также отвалами, образовавшимися вследствие стихийной добычи янтаря.

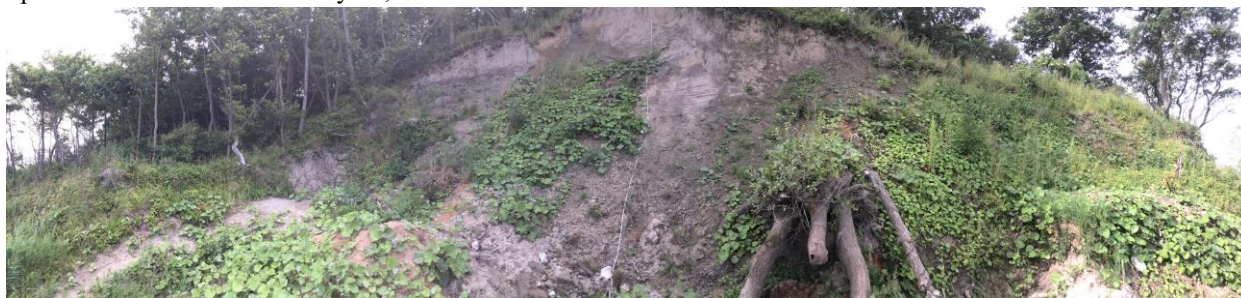
Рисунок 108. Общий вид берегового уступа в районе разреза 17-ССР-I

Инженерно-геологический разрез 17-ССР-I расположен в районе порта г. Пионерский (рис. 107, 108, табл. 18). По данным геологической съемки [Объяснительная ..., 1983; Загородных и др., 2001], в уступе обнажаются стадийные и межстадийные образования неоплейстоцена.

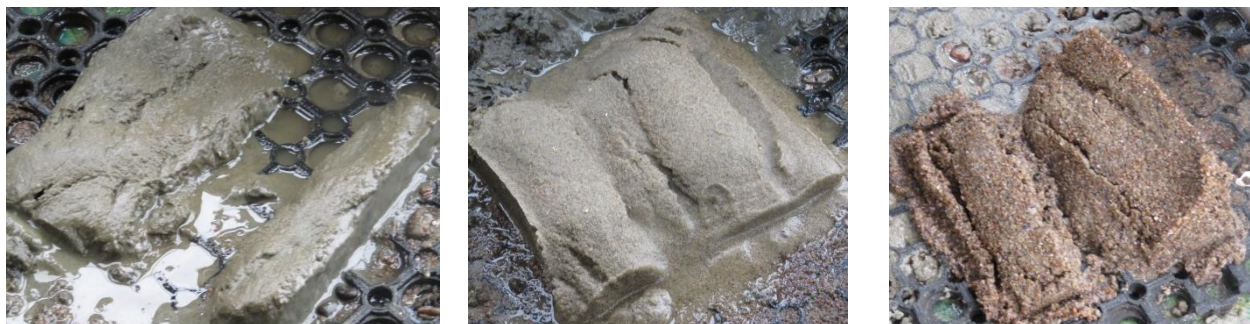
Рисунок 112. Различные типы песчаных грунтов: т.н. 17-СС-8 – песчаные алевриты, б – 17-СС-9 – мелко-тонкозернистые пески; в – 17-СС-1-2 – разнородные пески

С целью заверки геофизических данных и уточнения литологической карты в Филинской бухте был выполнен поверхностный донный пробоотбор. В результате работ были отобраны песчано-алевритовые грунты (рис. 112, *a*), не характерные для этой

площади, где преобладают, как правило, чистые, хорошо сортированные тонко-мелкозернистые пески (на участках аккумуляции) (рис. 112, *б*) или разнозернистые, более грубозернистые пески (рис. 112, *в*) на участках транзита и размыва морского дна.

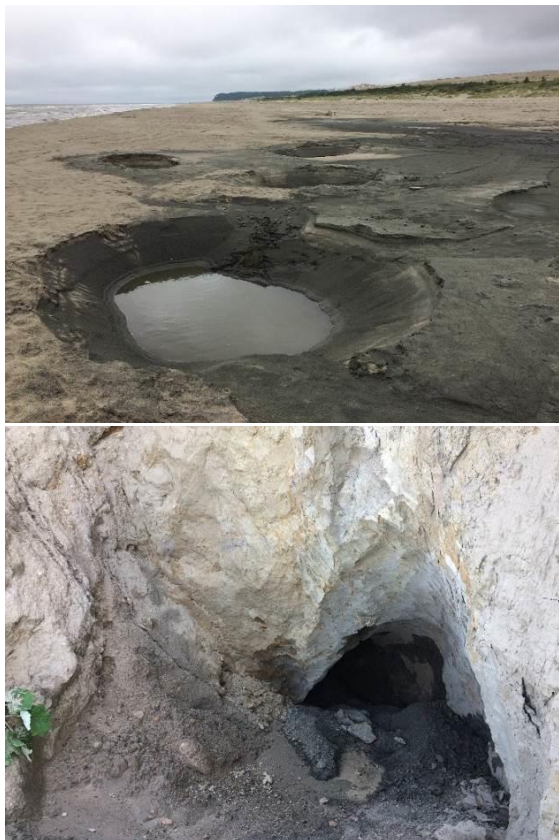
Рисунок 117. Техногенные незаконные выработки грунта при поиске янтаря «черными старателями» на западном берегу Самбийского п-ова: а – пос. Янтарный; б – пос. Донское

На участках берега к югу и северу от пос. Янтарный в береговой зоне зафиксированы незаконные выработки грунта на поиски янтареносных отложений (рис. 117). В пляжевой ступени помпами промыты траншеи и ямы, диаметром около 10 м. Выработки грунта с нарушением целостности отложений пляжа и образованием подкопов береговых уступов провоцируют развитие комплекса обвально-оползневых ЭГП.

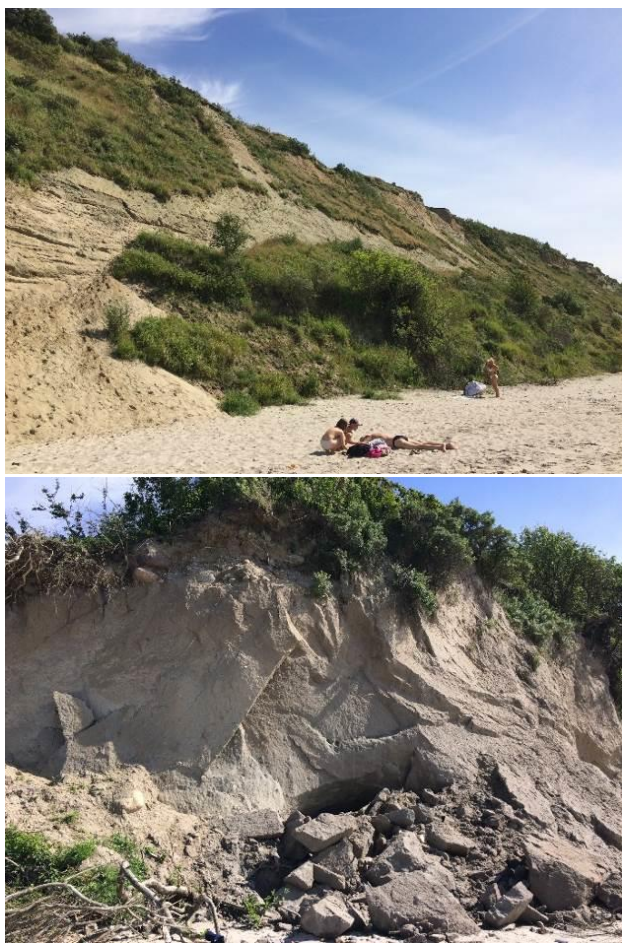
Рис. 119. Развитие оползневых процессов на западном берегу Самбийского п-ова в пос. Донское (а); с размывом основания оползневого цирка и обвалом блоков пород (б)

К северу от пос. Донское склоновые процессы имеют иной характер, что обусловлено сменой геологического строения отложений, слагающих береговой уступ. Трещины оползания грунта по склону раскрыты на отдельных участках от 1 до 5 м при ширине около 70 м (рис. 119, А). На севере участка, в районе пос. Донское, в зонах крупных склоновых накоплений на пляжевой ступени наблюдаются абразионные процессы с размывом оснований обвалов и осыпей (рис. 119, Б).

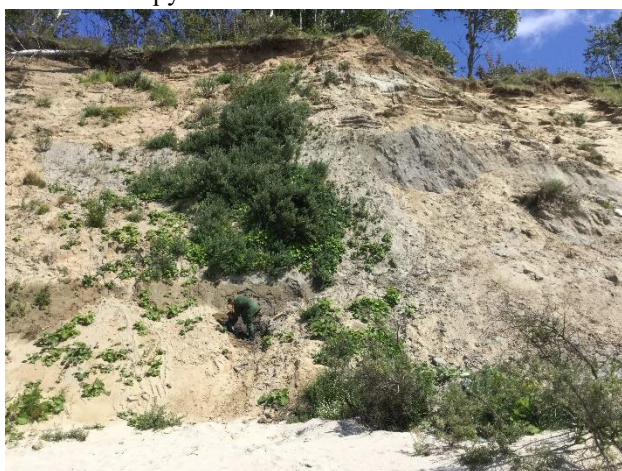
Рисунок 121. Крутая стенка обнажения, сложенная ожелезненными песчаниками (разрез 17-ССР-III)

В 2017 г. в режиме мониторинга были выполнены инженерно-геологические исследования геологического разреза берегового уступа близ пос. Янтарный (рис. 120, 121). Было проведено описание разреза с фиксацией крутизны склонов и элементов залегания отложений, отбор образцов на гранулометрический анализ и исследования физических свойств.

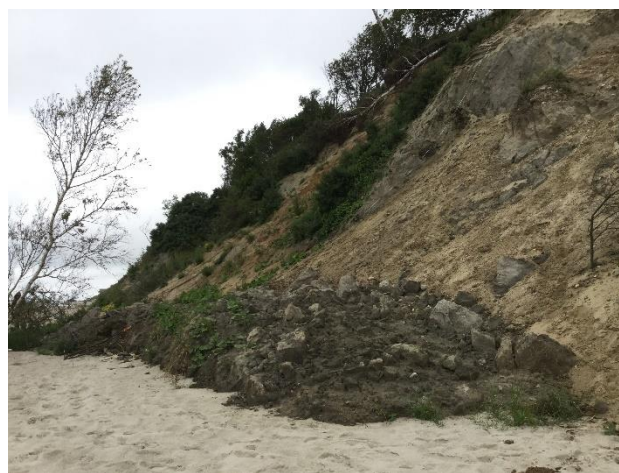
Рисунок 122. Осыпи и обвалы (разрез 17-ССР-III)

Ширина пляжа в районе разреза 13 м. В отложениях пляжевой ступени преобладают среднезернистые и крупнозернистые пески светло-бежевого цвета. При первом описании уступа, в нескольких метрах от уреза был зафиксирован микроуступ размыва высотой 30 см, невыдержанный по простиранию. При повторном описании уступа микроуступ был полностью сnivelирован, что свидетельствует об активном воздействии волновых процессов на берег. Часть пляжа, прилегающая к склону, перекрыта осыпью (рис. 122), которая не наблюдалась в 2016 году.

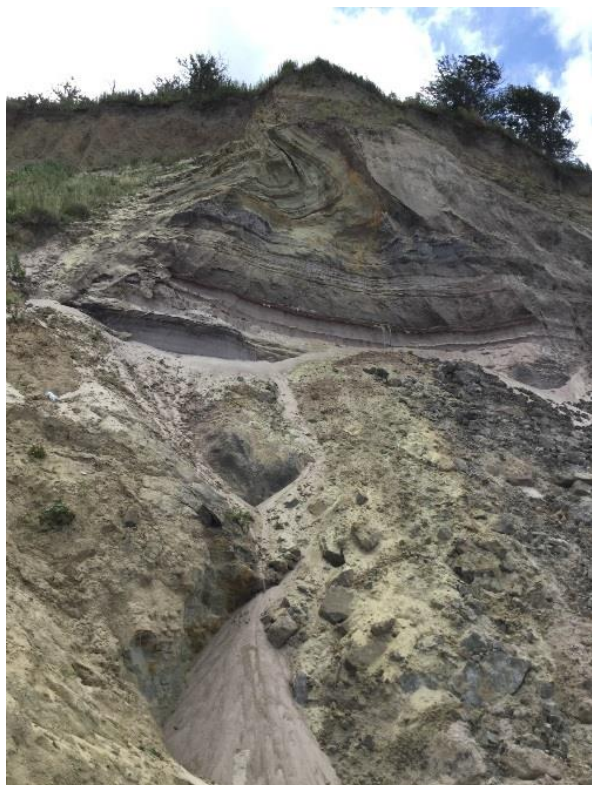
Рисунок 124. Общий вид обнажения (разрез 17-ССР-IV)

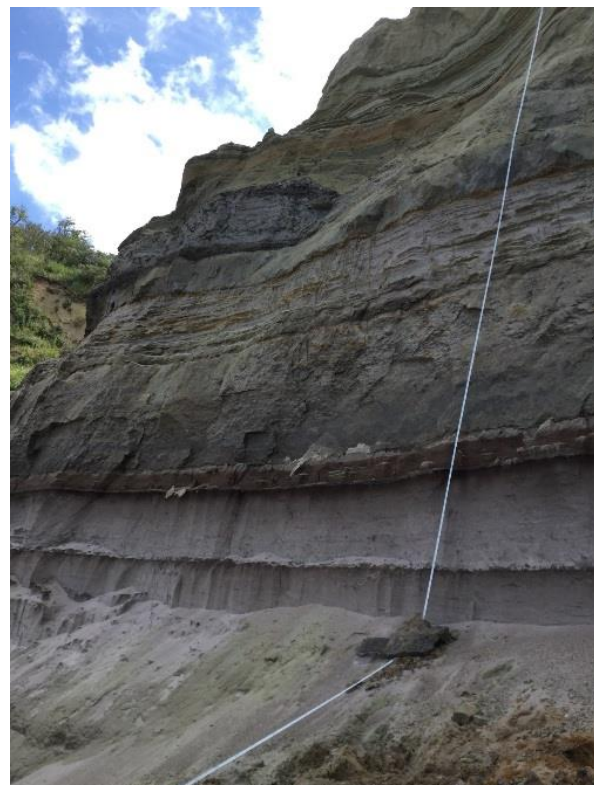
Рисунок 125. Вертикальная стенка обнажения (разрез 17-ССР-IV)

Верхние три метра разреза (над складкой) сложены выветрелыми супесями с включениями гальки и гравия, твердыми, трещиноватыми, сухими, светло-серого цвета.

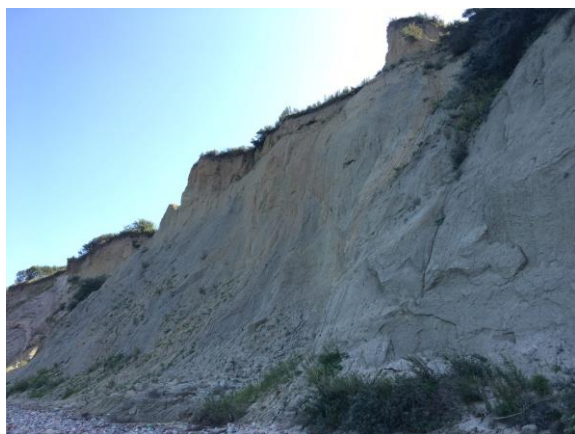
Рисунок 127. Участок лазерного сканирования в пос. Донское: а – фотография участка сканирования, б – план-схема участка сканирования

В 2017 г. в районе пос. Донское на участке береговой зоны протяженностью 537 м проводилось также лазерное сканирование (рис. 127). Были произведены измерения с 10 точек стояния сканера.

Участок сканирования характеризуется крутыми и высокими склонами со следами активных эрозионных процессов, практически лишенными растительного покрова. На исследуемом участке находится палеоген-неогеновый останец с янтареносными отложениями, активно разрушаемый в нижней части в результате нелегальной добычи янтаря (рис. 128, 129).

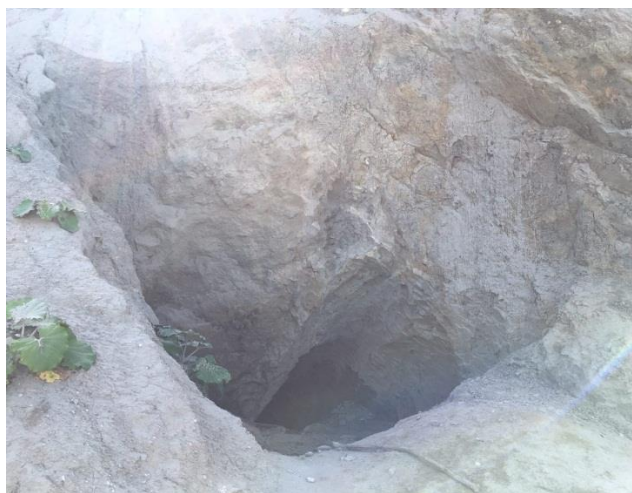
Рисунок 129. Котлован, образовавшийся в результате незаконной добычи янтаря у подножия клифа (а – вид с пляжа; б – котлован)

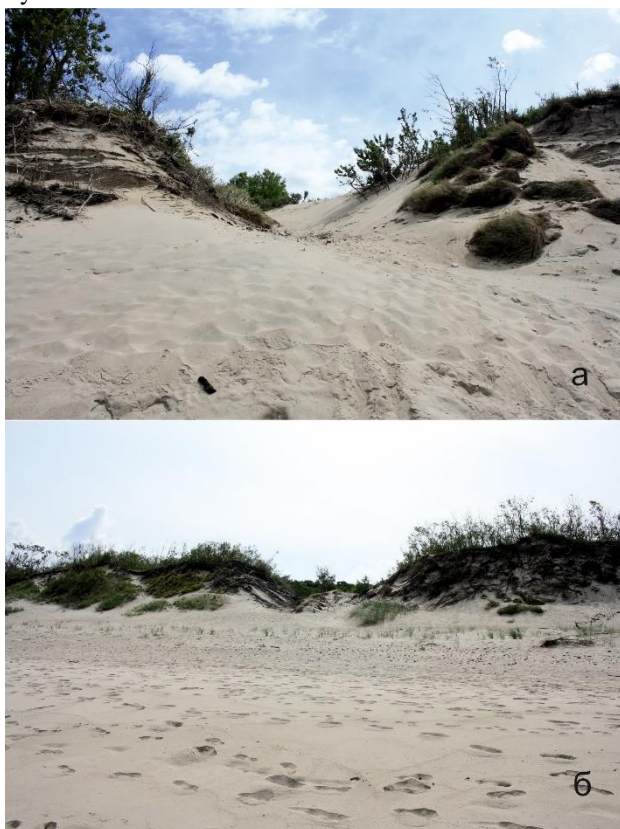
Рисунок 140. Дефляционные воронки в дюнах Куршской косы. Точки наблюдения: ДФ-12 (вверху); ДФ-1 (внизу)

В ходе маршрутных обследований выявлено 28 крупных (диаметром 10–30 м) дефляционных воронок в реликтовых дюнах и более 10 более мелких котловин выдувания (рис. 140). Следует отметить, что сквозные котловины выдувания, расположенные в верхней части склонов древних дюн, в отличие от абразионных уступов в современном дюнном поясе, при существующих условиях не восстанавливаются естественным путем.

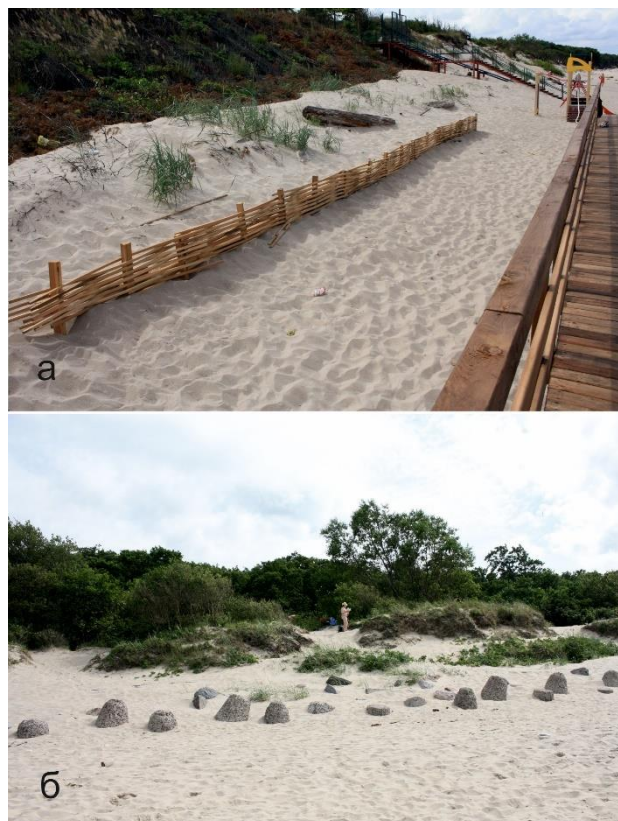
Рис. 141. Техногенное воздействие на дюны: а – меры по укреплению и восстановлению склона дюны в пределах национального парка «Куршская коса» (к югу от точки наблюдения 17-ККБ-4); б – разрушение дюн пешеходами, точка ДФ-17

зоной прикорневой части Куршской косы, где происходит постоянное разрушение дюн отдыхающими и не предпринимается мер по их восстановлению (рис. 141, б). В последнем случае наблюдается активизация как дефляции, так и осыпных процессов.

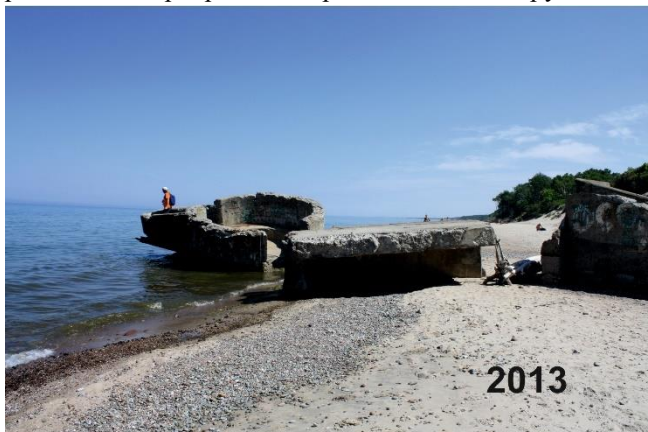
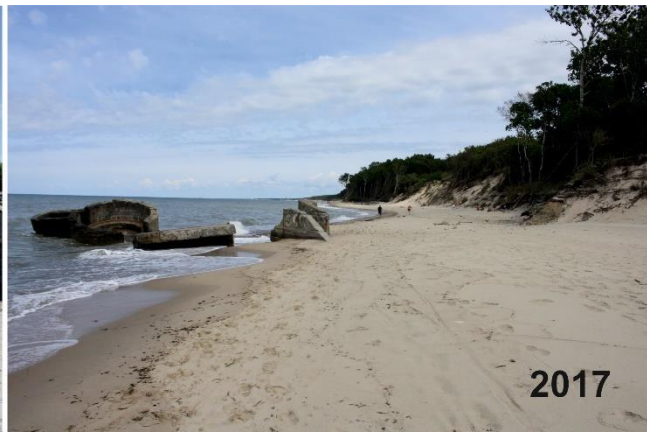
Рисунок 144. Абразия берега в районе старых оборонительных сооружений (станция наблюдения 17-ККБ-10)

Установлено дальнейшее разрушение берегозащитных (рис. 143, *в*) и оборонительных (рис. 144) сооружений. Наиболее активно подвержена размыву прилегающая к г. Зеленоградск юго-западная часть исследованного участка.

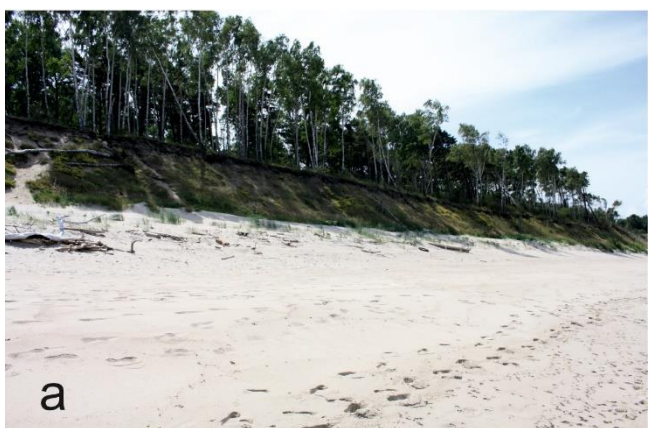
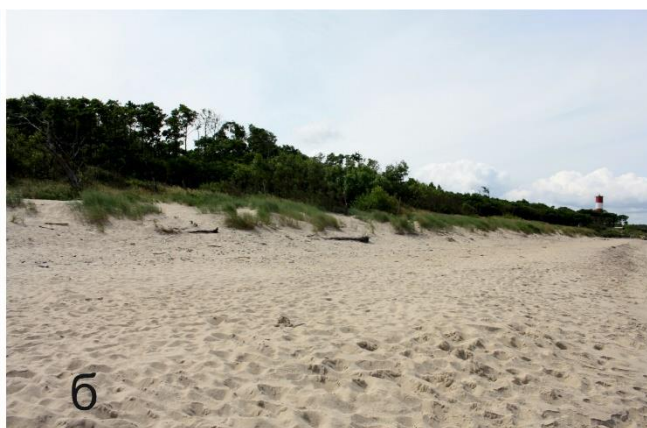
Рисунок 145. Стабилизация уступов в результате эоловой аккумуляции. Точки наблюдения: а – к югу от точки наблюдения ДФ-6; б – между точками наблюдения 17-ККБ-2 и 17-ККБ-3

формирующим крупноамплитудные «вдольбереговые песчаные волны», перемещающиеся вдоль контура косы. В результате ширина пляжа в каждой конкретной точке берега постоянно изменяется. При расширении пляжа в тыловой части пляжа проявляются процессы эоловой аккумуляции, у основания абразионного уступа формируются надувы, эоловые бугры (рис. 145, *а*), закрепляющиеся растительностью, и затем

авандюна. При достаточной длительности процесса склон авандюны успеваеет стабилизироваться (рис. 145, б). Напротив, при сужении пляжа сначала авандюна, а затем и склон древней дюны или уступа подвергается размыву, что в свою очередь провоцирует осыпные процессы.

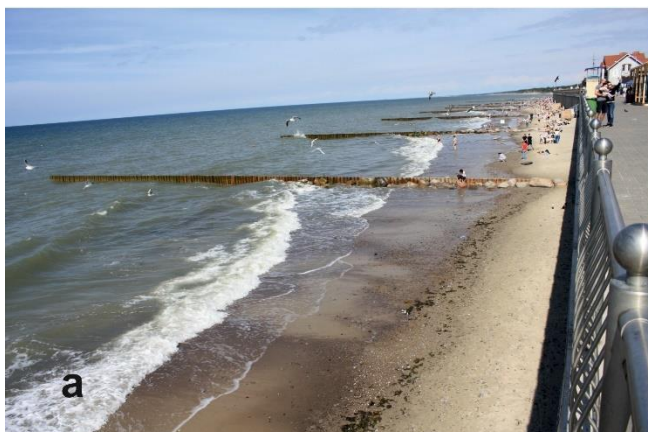
Рис. 146. Новая система берегозащиты в районе променада г. Зеленоградск. Точки наблюдения 17-ККБ-15 – 17-ККБ-16

В г. Зеленоградск на протяжении 2017 г. начата реализация программы берегозащиты. Сооружены

деревянные буны, перпендикулярные береговой линии. Судя по первым наблюдениям, можно выразить осторожный оптимизм по поводу эффективности действия системы. В северо-восточной части участка, укрепленного бунами, отмечается формирование пляжа шириной до 10 м (рис. 14, б).

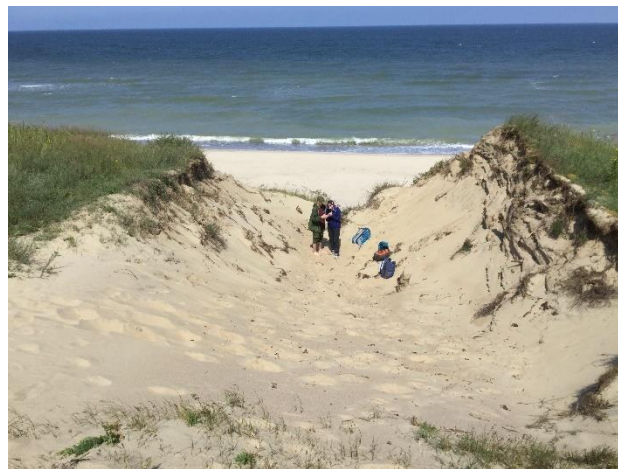
Рис. 147. Общий вид котловины ККК-1

Котловина выдувания ККК-1 (рис. 147). Ширина пляжа вблизи котловины составляет 28 м. Ширина котловины 8–8,5 м, длина до 20 м (рис. 148). Визуально северный борт котловины выше южного, углы откоса приблизительно одинаковы. Котловина имеет вытянутую форму и

ориентирована практически перпендикулярно к урезу воды.

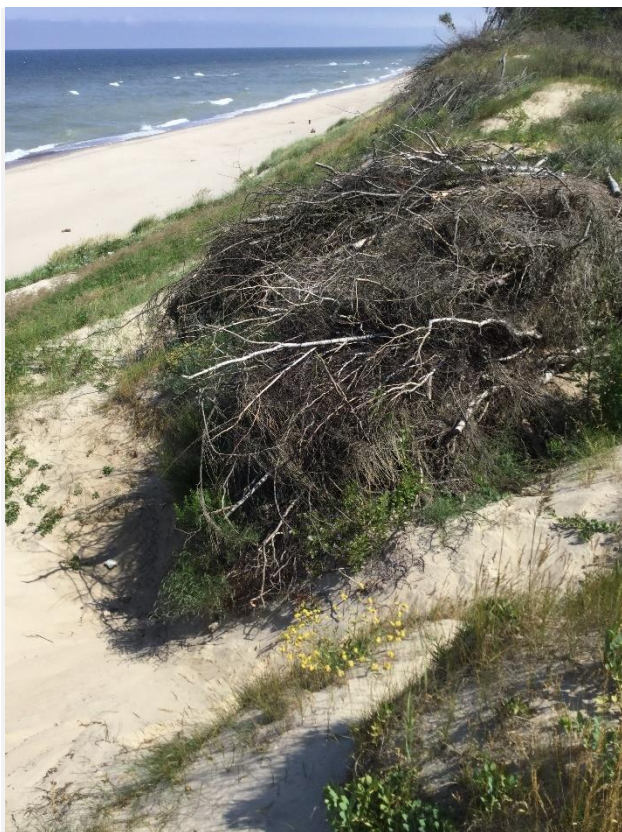
Рисунок 149. Укрепление склонов дефляционной воронки для предотвращения негативных последствий дефляционных процессов

Котловина выдувания ККК-2 (рис. 149–151) имеет ширину 14 м, длину – 14,5 м, практически круглую форму. В северной части дефляционной воронки работниками Национального парка «Куршская коса» выполнены работы по укреплению склона (в качестве пескоудерживающего материала рядами уложены ветки кустарниковой и древесной растительности (рис. 149)), чтобы предотвратить процесс выдувания.

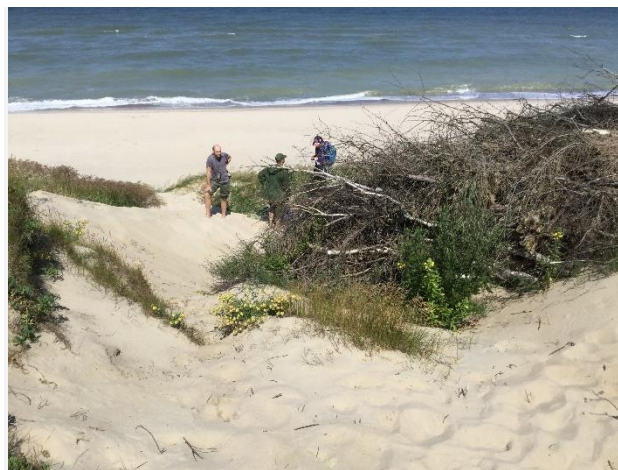
Рис. 150. Котловина ККК-2

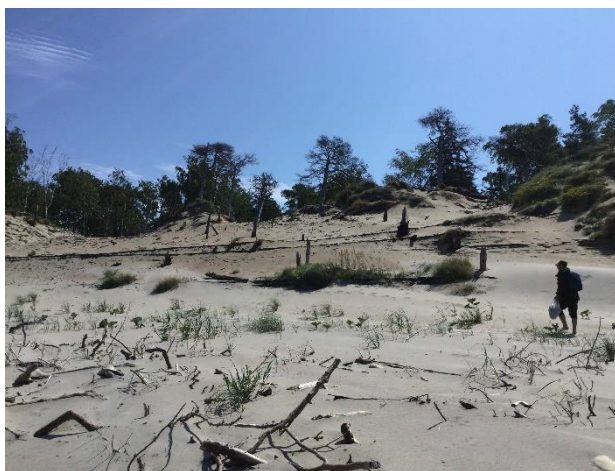
Рисунок 153. Комплекс из трех котловин выдувания

Котловины выдувания ККК-3, ККК-4 и ККК-5 находятся в непосредственной близости друг от друга (рис. 152, 153). Ширина пляжа на данном участке составляет 37 м, высота пляжа около 1 м. Протяженность комплекса дефляционных воронок (вдоль берега) – 45 м. Нижним краем всех трех котловин является бровка активного абразионного уступа в авандуне. Котловины комплекса в целом ориентированы под углом к урезу воды, вытянуты в западном направлении, за исключением котловины ККК-3, которая имеет форму круга.

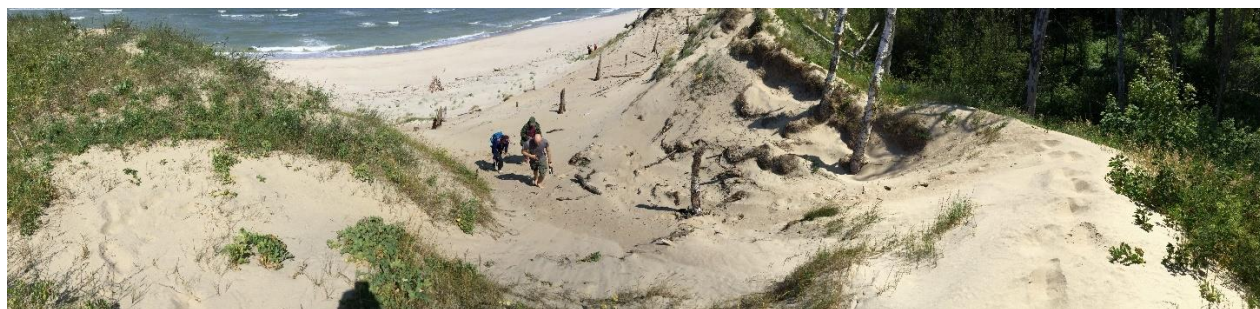
Рисунок 154. Котловина ККК-3

Котловина ККК-3 (рис. 154) имеет длину 19 м, асимметричные борта (северо-западный борт на два метра выше юго-восточного). Между котловинами ККК-3 и ККК-4 расположена задернованная перемычка длиной 7 м.

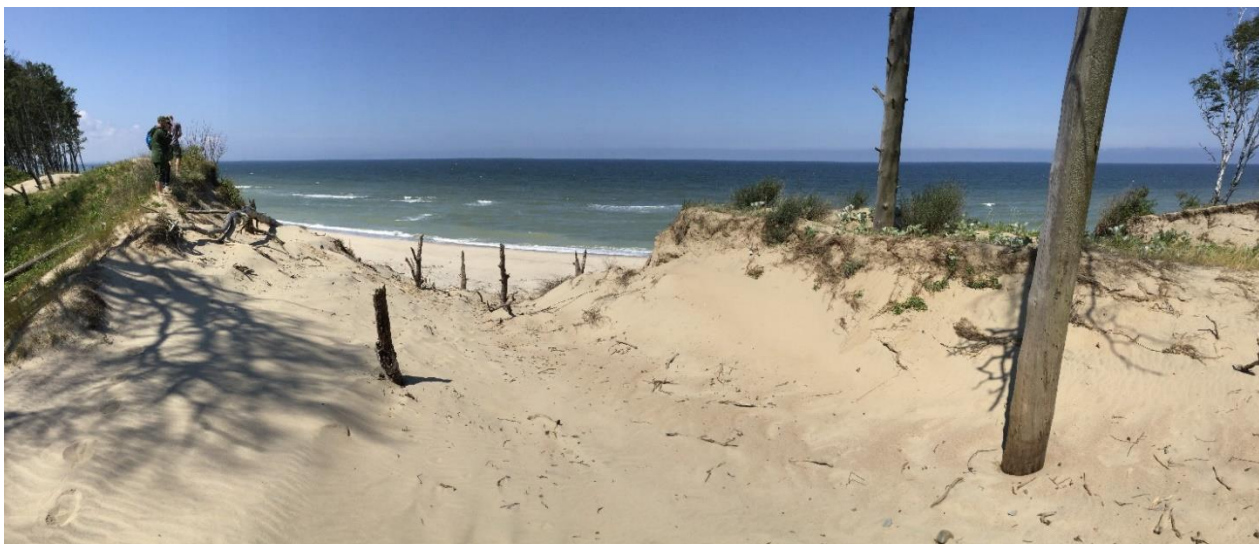
Рисунок 155. Котловина выдувания ККК-4

Котловина ККК-4 (рис. 155) имеет изометричную форму, вытянута под углом к береговой линии (с северо-запада на юго-восток). Ширина котловины 13 м, длина от восточной стенки до уступа 27 м.

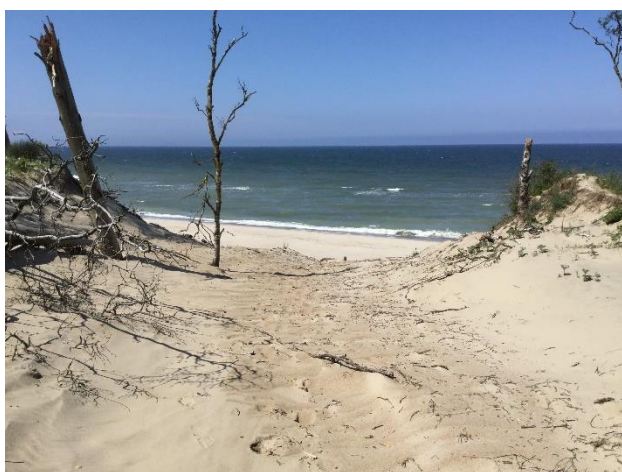
Рисунок 156. Котловина выдувания ККК-5

Котловина ККК-5 (рис. 156) является наиболее крупной из описываемого комплекса (ширина – 20 м, длина – 26 м). ККК-5 также характеризуется вытянутой изометричной формой и расположена под углом к берегу моря.

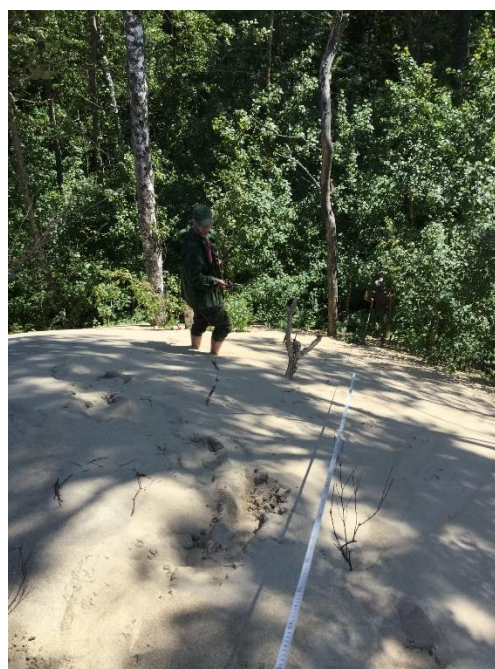
Рисунок 157. Осыпь за котловиной ККК-5

В тыловой части дефляционной воронки ККК-5 расположена активная осыпь (рис. 157). Угол откоса склона составляет 32° , высота подножья над уровнем моря по альтиметру – 3 м, вершина осыпного склона находится на высоте 12 м. Длина осыпи – 16 м.

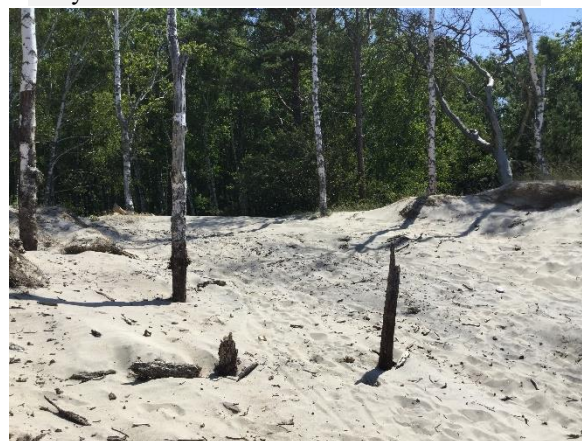
Котловина выдувания ККК-6 (рис. 158, 159) имеет ширину 28 м и длину около 35 м.

Рисунок 158. Котловина выдувания ККК-6

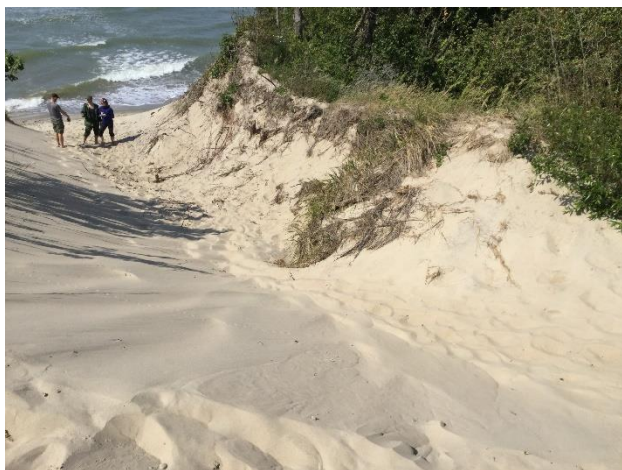
Котловина выдувания ККК-7 (рис. 160, 161) линейно вытянута в направлении, перпендикулярном береговой линии. пляж в точке наблюдения узкий (около 3 м). Длина котловины 43 м, максимальная ширина – 15 м. Высота бортов котловины над уровнем моря по альтиметру – 11 м. На бортах котловины локально наблюдаются активные оползневые процессы (сползание фрагментов дерна, покрытых травянистой растительностью). Ширина котловины уменьшается в направлении от берега к суше.

Рисунок 161. Общий вид котловины выдувания ККК-7

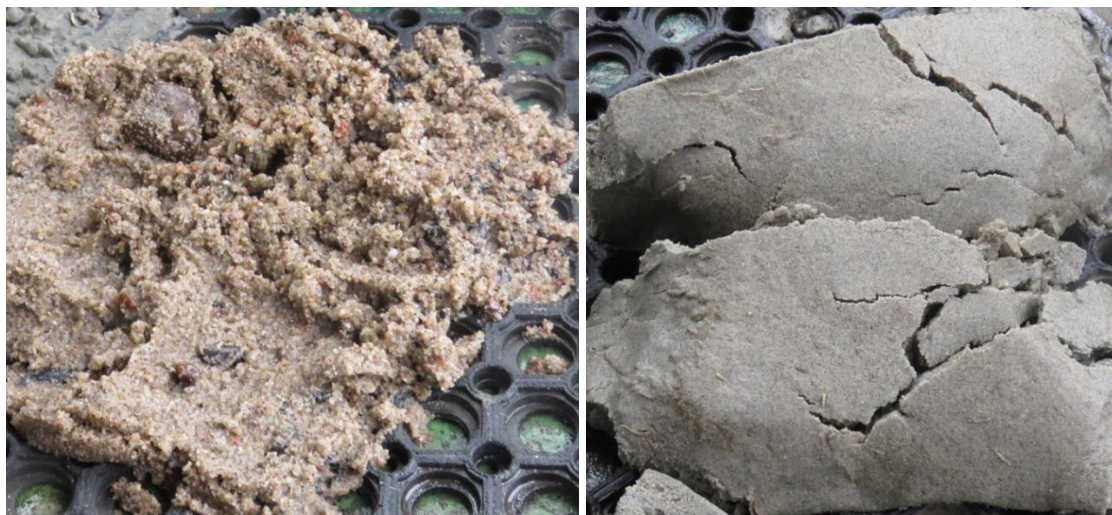
На рис. 165 показаны примеры изображения морского дна на записи ГЛБО с протяженными узкими ложбинами стока (выноса осадочного материала), которые характеризуются наличием крупных знаков ряби (высотой до 20 см) на поверхности дна. Гранулометрический состав донных осадков в этих ложбинах характеризуется резким огрублением, вплоть до появления гравелистых песков (рис. 166, а), что отличает их от широко распространенных на прилегающих площадях дна мелко- и среднезернистых песков (рис. 166, б).

Рисунок 166. Пески: а –грубозернистые несортированные, опробованные в пределах зоны динамичных песков (т.н. 17КК-2), б – мелкозернистые хорошосортированные (17КК-3)
